## YHTEISTOIMINTAMALLIN MUKAINEN KUNTOTARKASTUS

### 8 Sauna 3 Ärjänsaari

| KOHDE | Kajaani, Oulujärvi, Ärjänsaari |

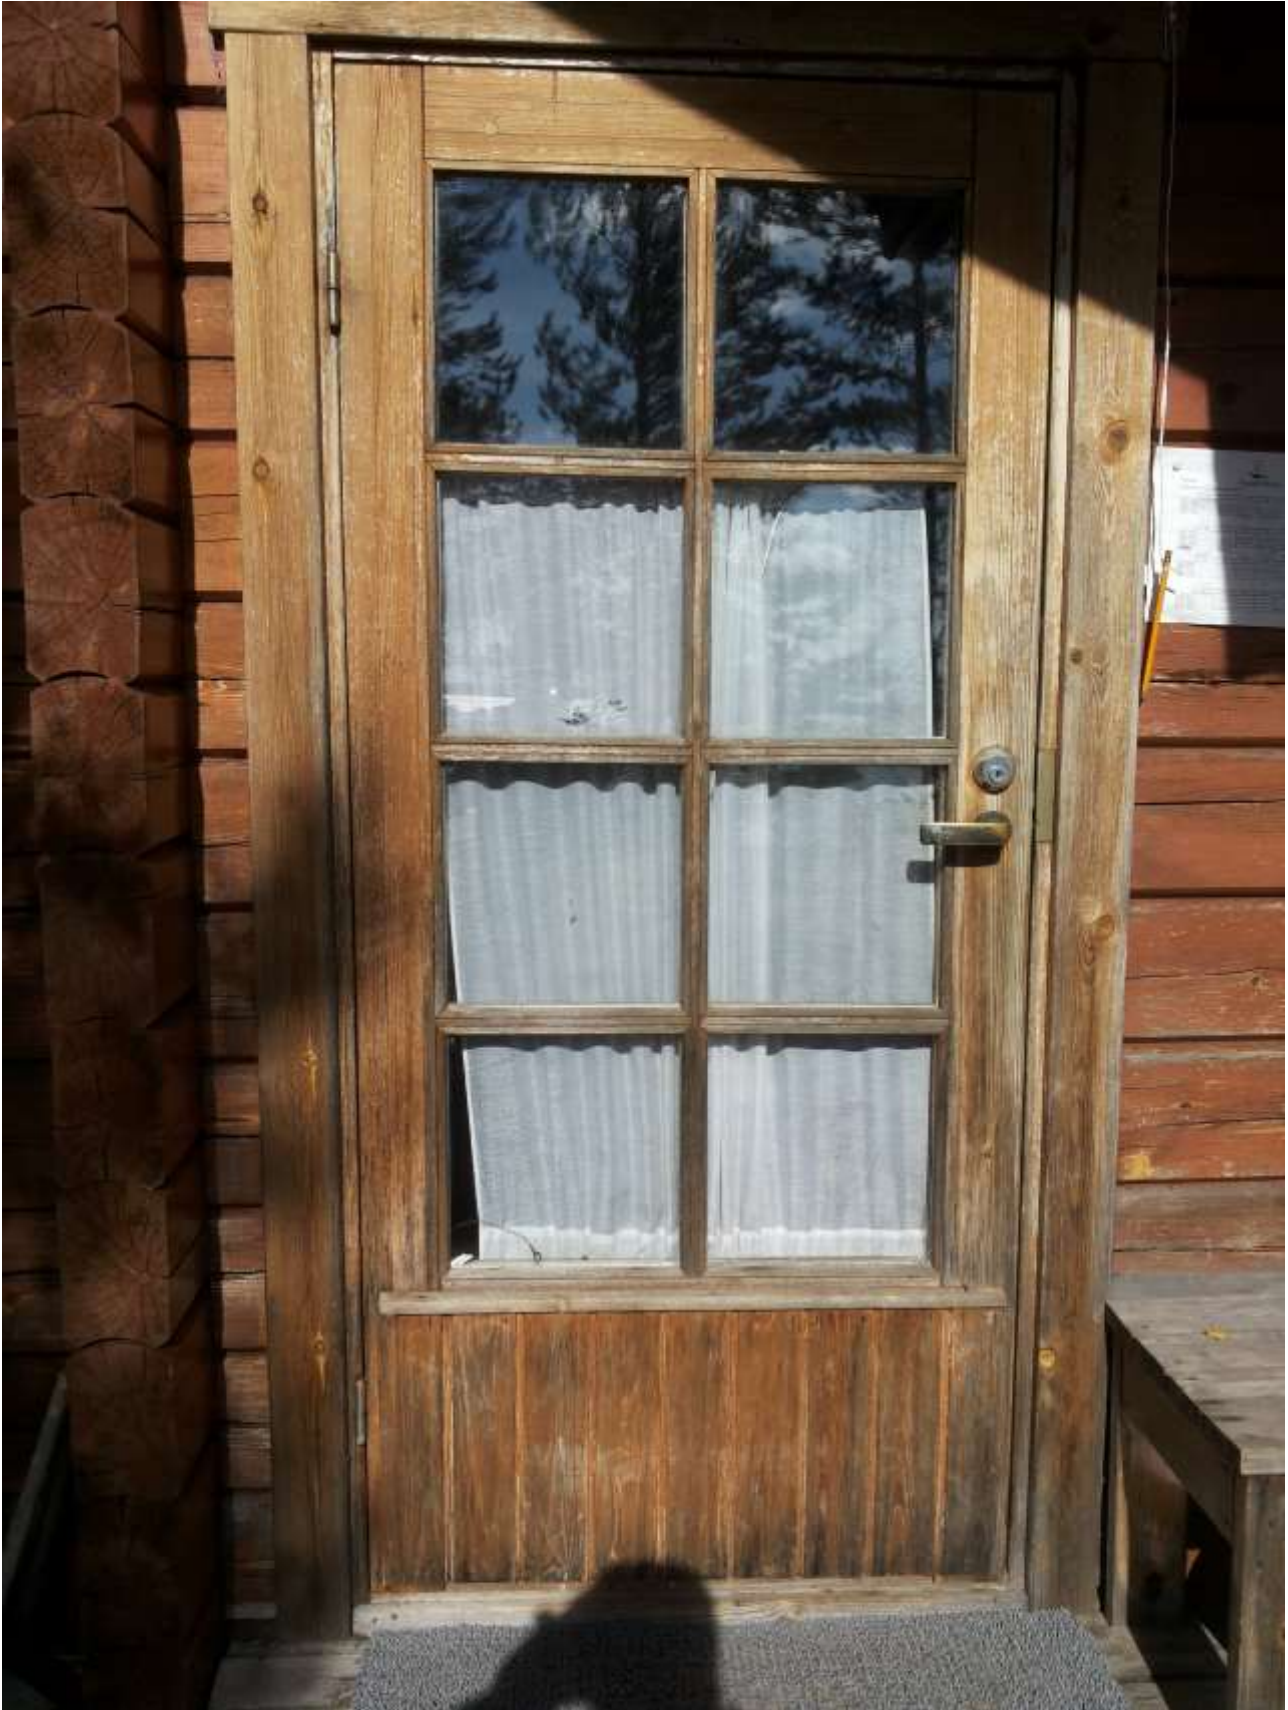
| NIMIKE | HAVAINNOT |
|---|---|
| 8.3<br>Ikkunat ja ulko-<br>ovet. | <p>Ikkunat ja ovien ulkopinta on rapautunut ja kulunut. Ovilla ylimääräisen kosteuden aiheuttamaa tummumaa, paikoin myös sinistäjäsiementä.(ei rakenteellista haittaa) Kts. Kuva 1.</p> <p><i>Ikkunoiden ja ovien kunnostusta / uusimista.</i></p> |

**Kuva 1. Oven alareunoissa kosteuden aiheuttamaa tummumaa.**

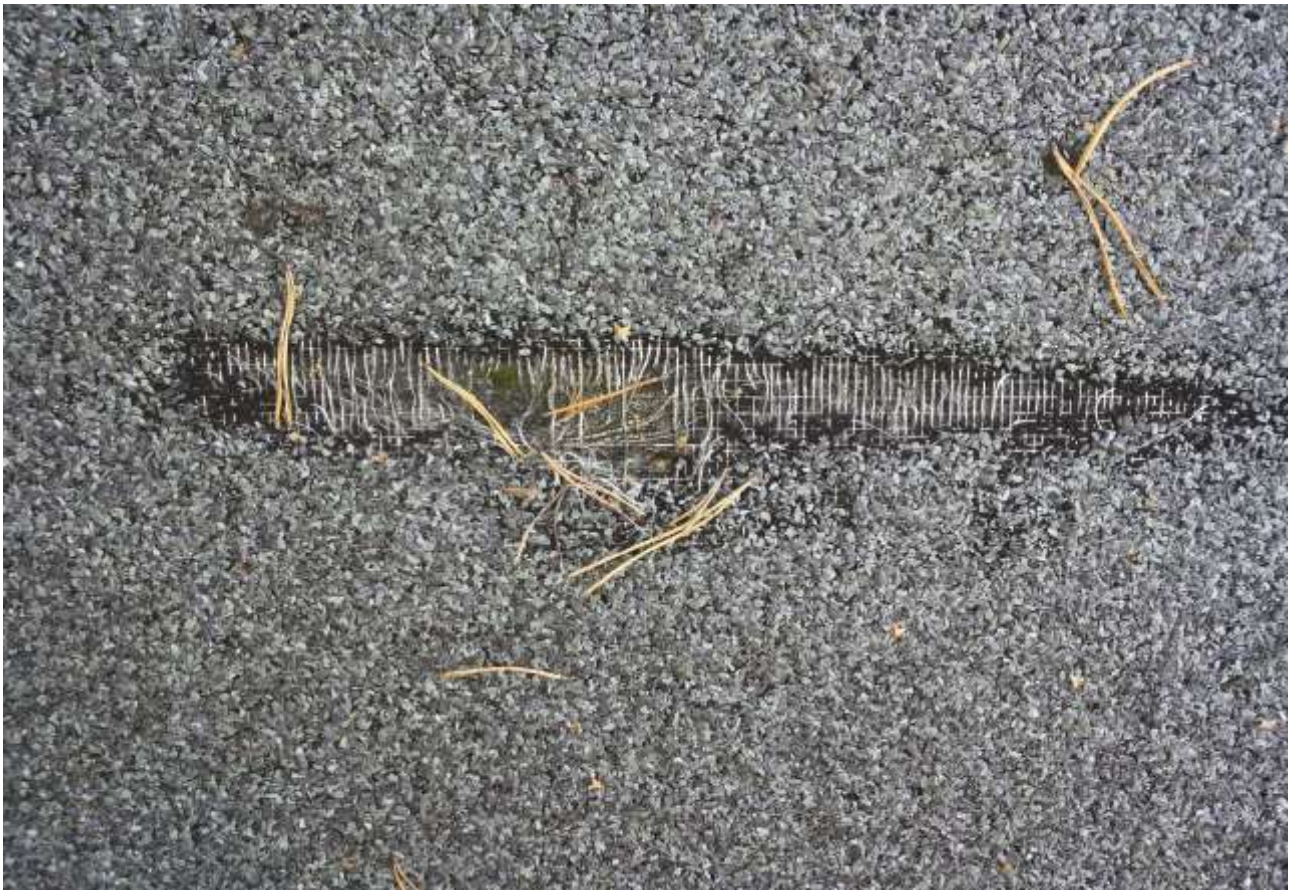
| 8.4<br>Yläpohja ja vesikatto. | <p>Vesikaton huopa on revennyt harjalta ja kulunut paikoitellen. Lisäksi sisäpuolella on havaittavissa vesivuotojälkiä. Yläpohjan tuuletus on heikko. Lintuverkot puuttuvat räystäään tuuletusaukoista. Vesikouru on asennettu vain toiselle puolelle rakennusta. Piippujen pellityksiä on korjattu kittaamalla. Kts. Kuvat 2, 3 ja 4.</p> <p><i>Suositellaan piippujen pellityksien ja vesikatteen sekä koko yläpohjarakenteen uusimista. Vesikourut tulisi asentaa molemmille rakennuksen sivuille. Suositellaan lintuverkkojen asentamista räystäään tuuletusaukkoihin.</i></p> |

**Kuva 2. Huopakatteessa on vesivuotoja aiheuttavia kulumia.**

- 1. Vesikaton uusiminen.**
- 2. Rakennuksen nostaminen ylemmäs ja maanpinnan muotoilu rakennuksesta poispäin.**
- 3. Alapohjarakenteen uusiminen saunan ja pesuhuoneen osalta.**
- 4. Saunan katon panelointien uusiminen.**
- 5. Portaiden ja terassin uusiminen.**
- 6. Lahovaurioiden korjaaminen hirsiseinissä.**

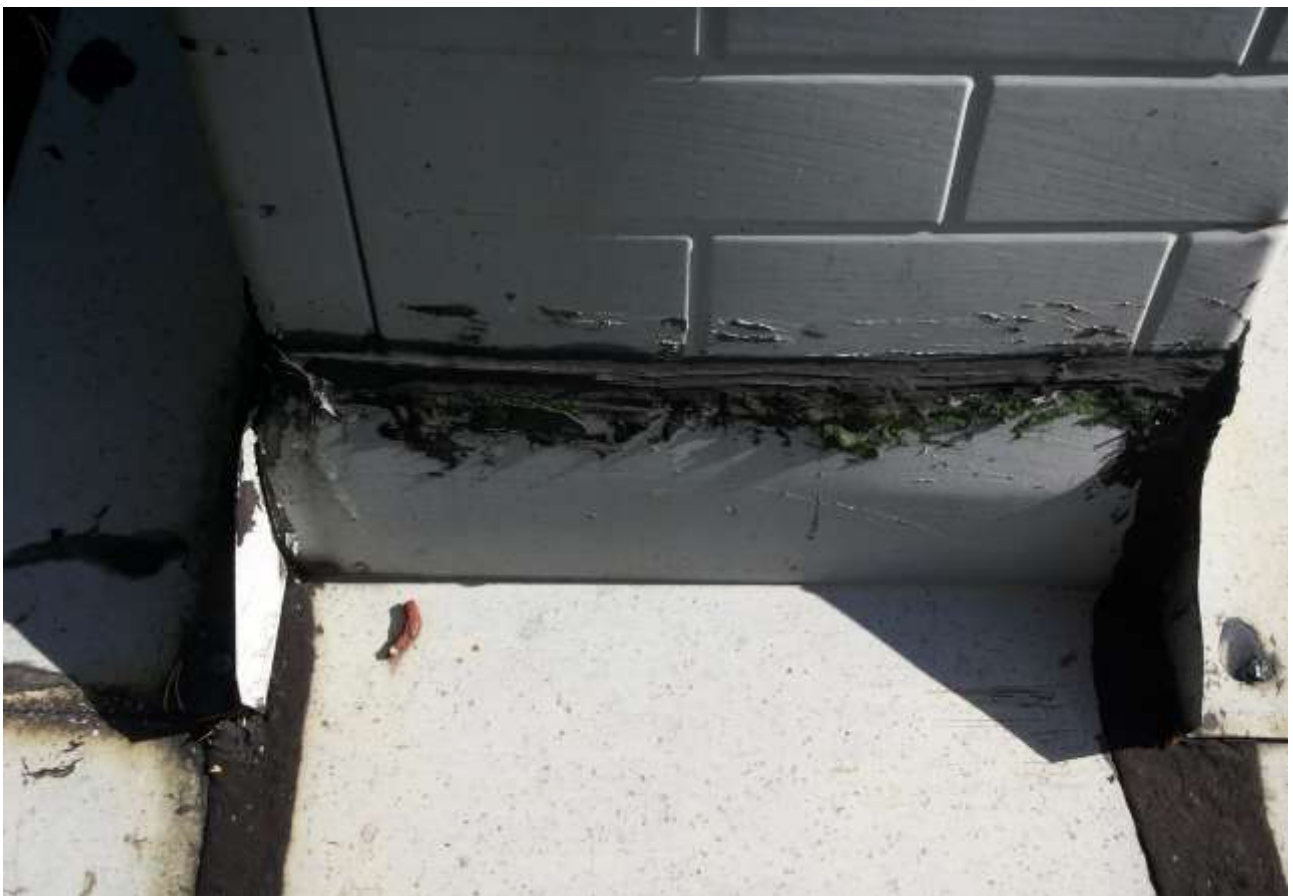
**Kuva 3. Piipunpellityksiä on paikattu kittaamalla.**

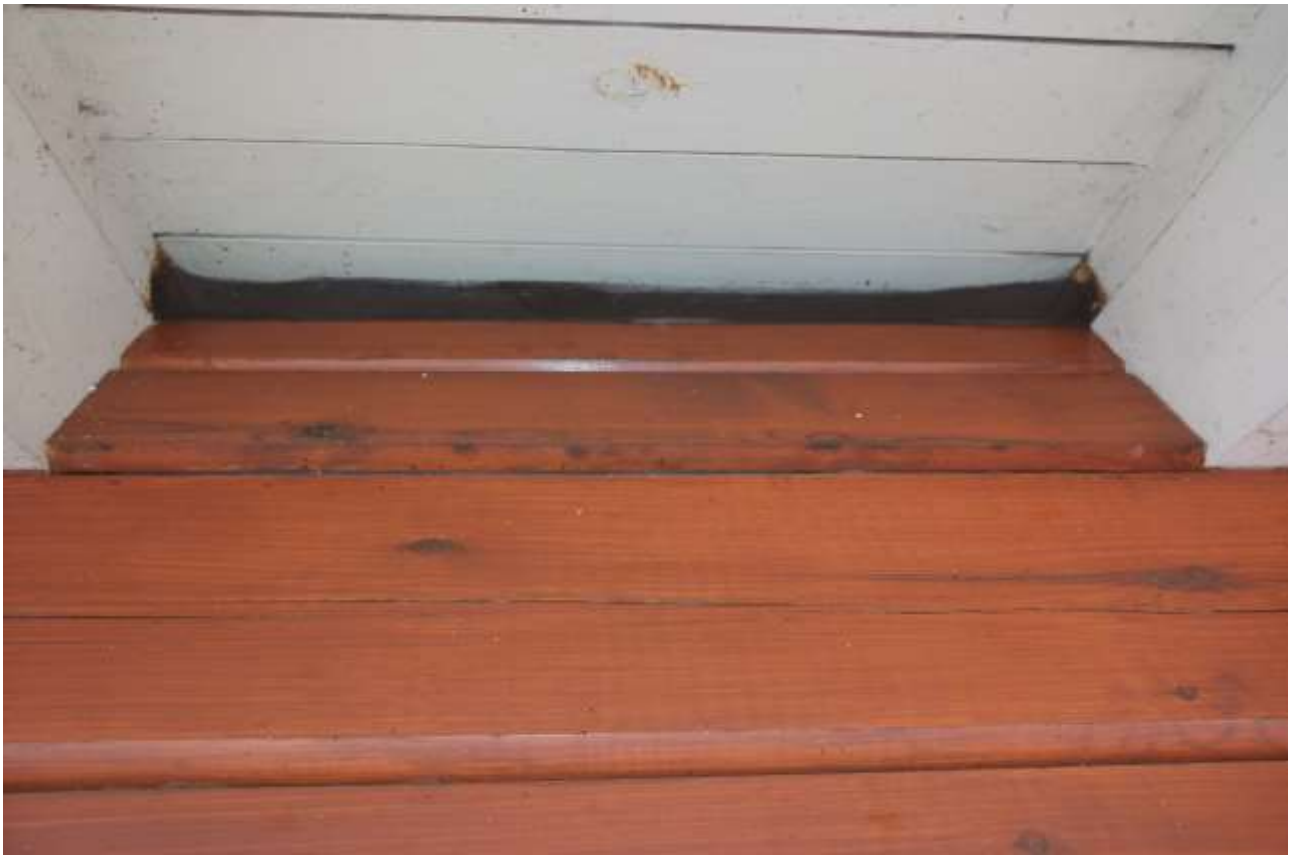
**Kuva 4. Räystäältä puutuvat lintuverkot.**

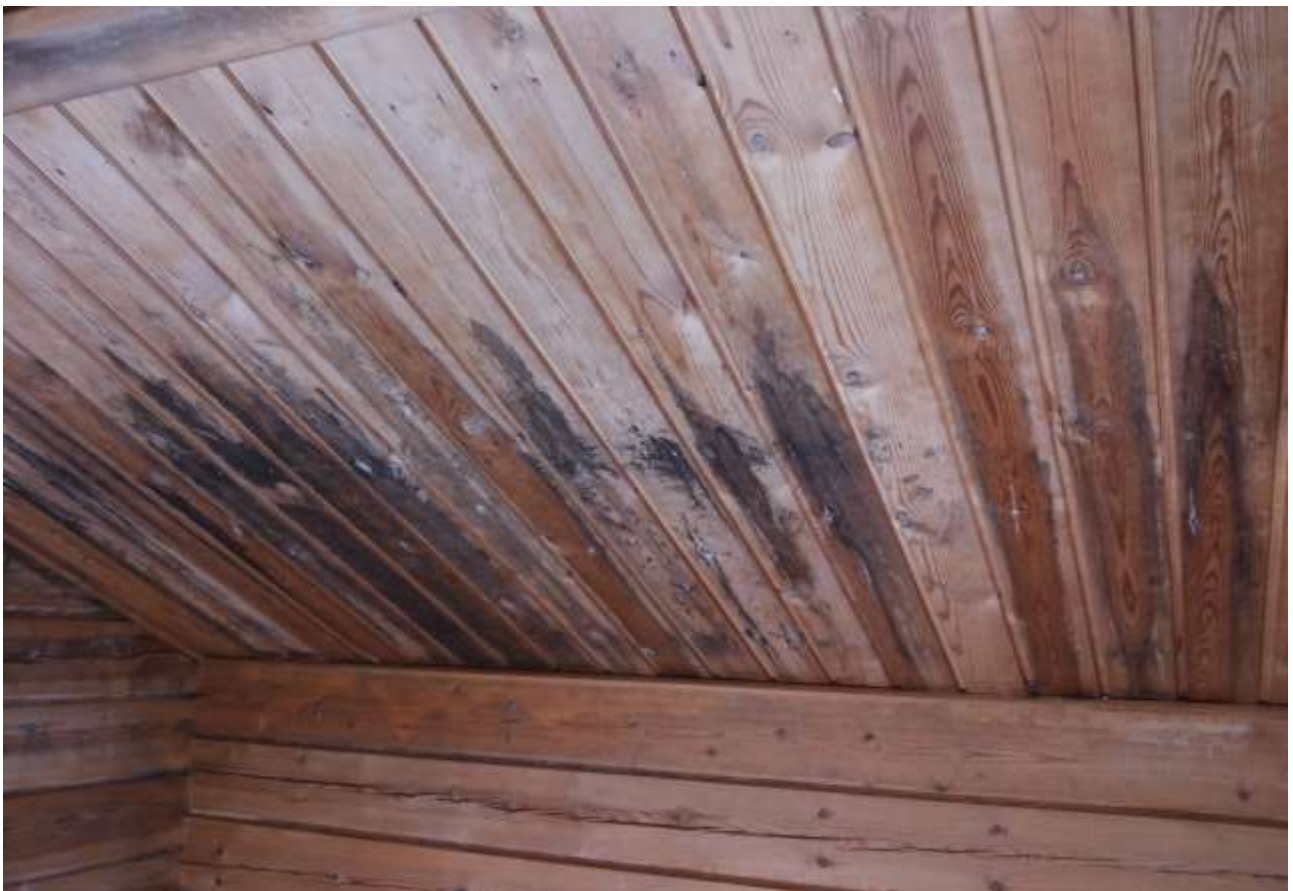
**Kuva 5. Sisäkaton paneloinnit ovat tummuneet vesikatteen vuodosta johtuen.**

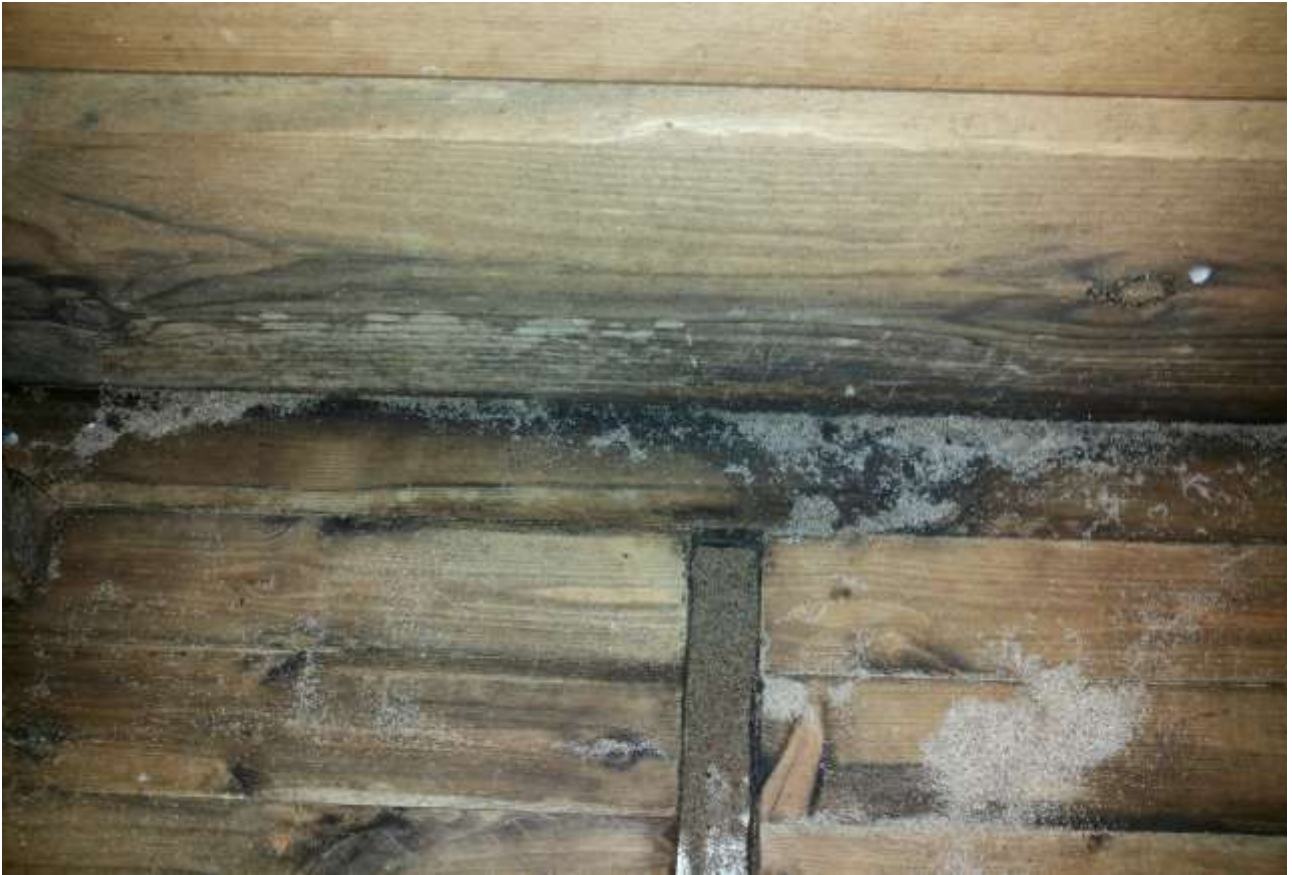
| 8.5<br>Märkä- tai kosteat tilat | <p>Pesuhuone:<br/>Lattiat ovat huonokuntoiset, kosteusarvot huomattavasti koholla. Hirsiseinät lahoja osittain Kts. Kuvat 6 ja 7.</p> <p><i>Suositellaan uusittavaksi lattioiden koolaukset ja lattialaudat. (Koko alapohjarakenne pesuhuoneen osalta). Lahot hirret suositellaan vaihdettavaksi.</i></p> <p>Sauna:<br/>Lattiat huonokuntoiset. Kosteusarvot ovat merkittävästi koholla.</p> <p><i>Suositellaan uusittavaksi lattioiden koolaukset ja lattialaudat. (Koko alapohjarakenne saunan osalta).</i></p> <p>WC: -</p> <p>Pukuhuone:<br/>Pukuhuone peruskuntainen. Kattopaneloinnit ovat tummuneet vesikaton vuotamisesta johtuvasta kosteudesta. Kts. Kuva 5.</p> <p><i>Sisäkattojen paneloinnit olisi uusittava ja lämmön eristeet tarvittaessa vaihdettava.</i></p> |

**Kuva 6. Lattiapinnat ovat kuluneet ja tummuneet liiallisen kosteuden vaikutuksesta.**

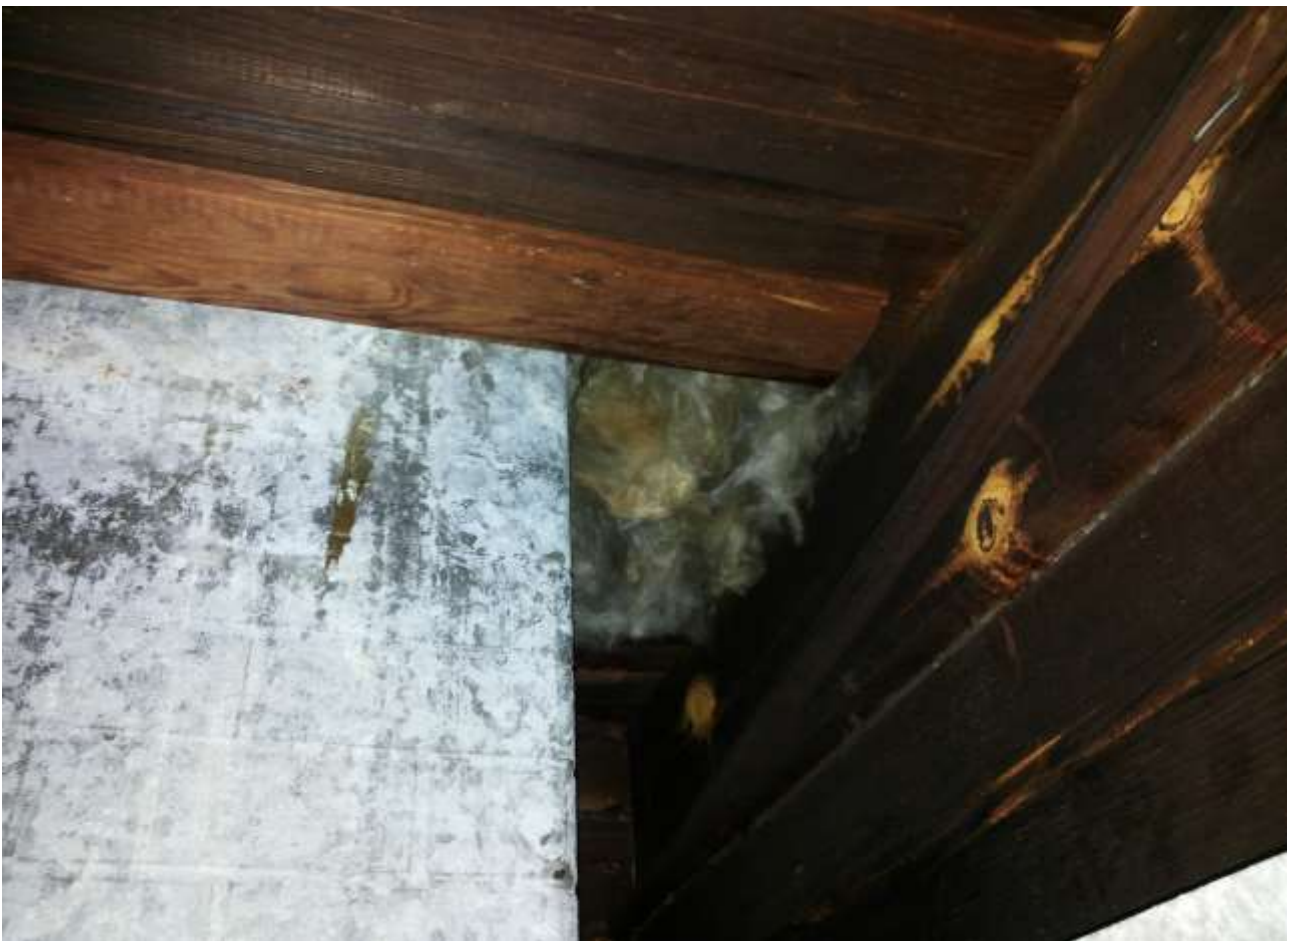
**Kuva 7. Sisäkaton panelointi puuttuu piipun juuresta.**
