## YHTEISTOIMINTAMALLIN MUKAINEN KUNTOTARKASTUS

**12 Sauna 2 Ärjänsaari**

## 1. YLEISTIETOA TARKASTUKSESTA

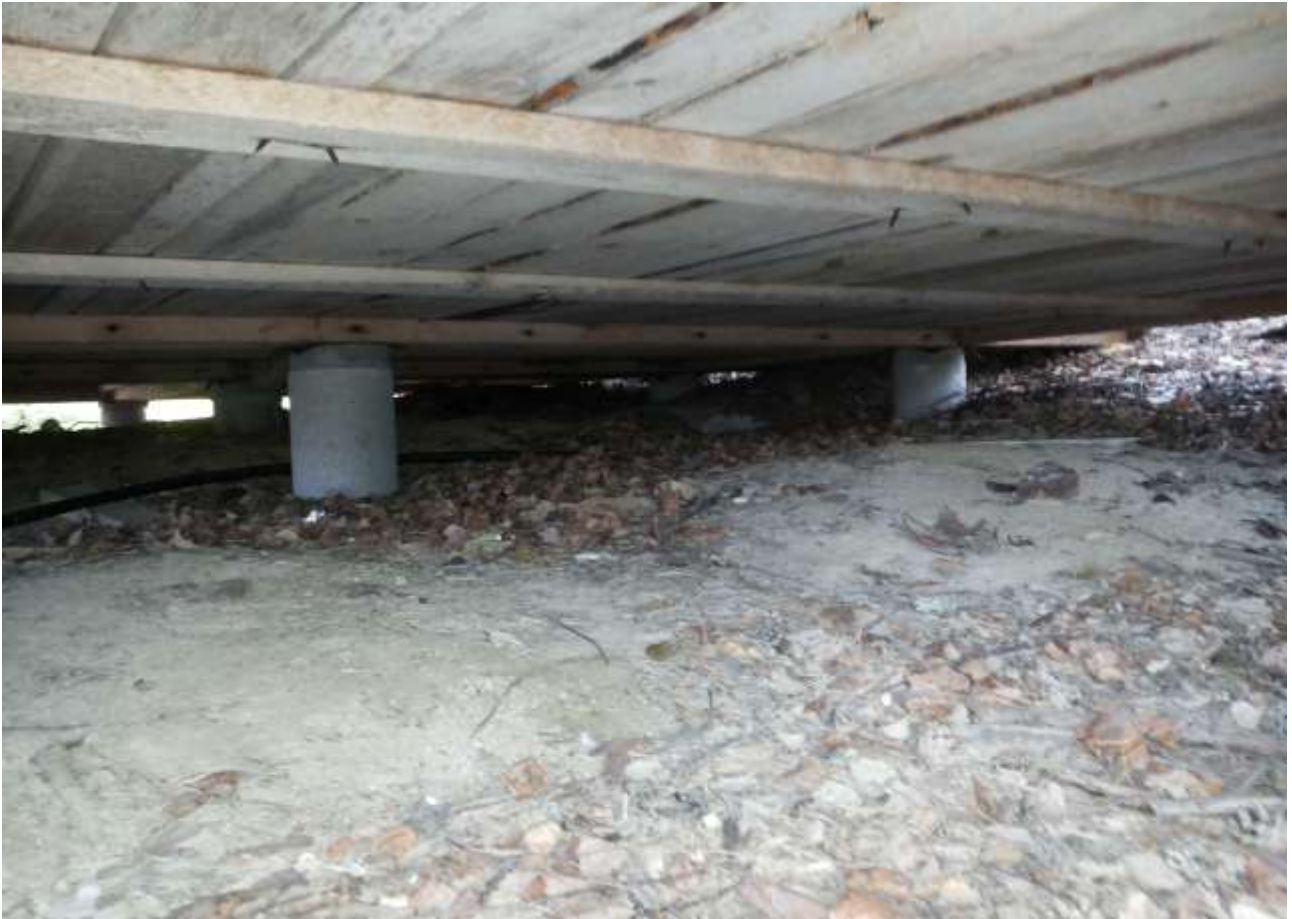
| NIMIKE | HAVAINNOT |
|---|---|
| 8.1<br>Perustukset, alapohja ja rakennuksen vierusta. | <p>Rakennus on lähes kiinni maassa takaseinän osalta. Alapohjan tuuletus muilta osin hyvä. Kts. kuva 1.</p> <p><i>Suosittelaa rakennuksen nostamista ylemmäs ja maan pinnan muotoilua rakennuksesta pois päin.</i></p> |

**Kuva 1. Rakennus on lähes kiinni maassa takaseinän osalta.**

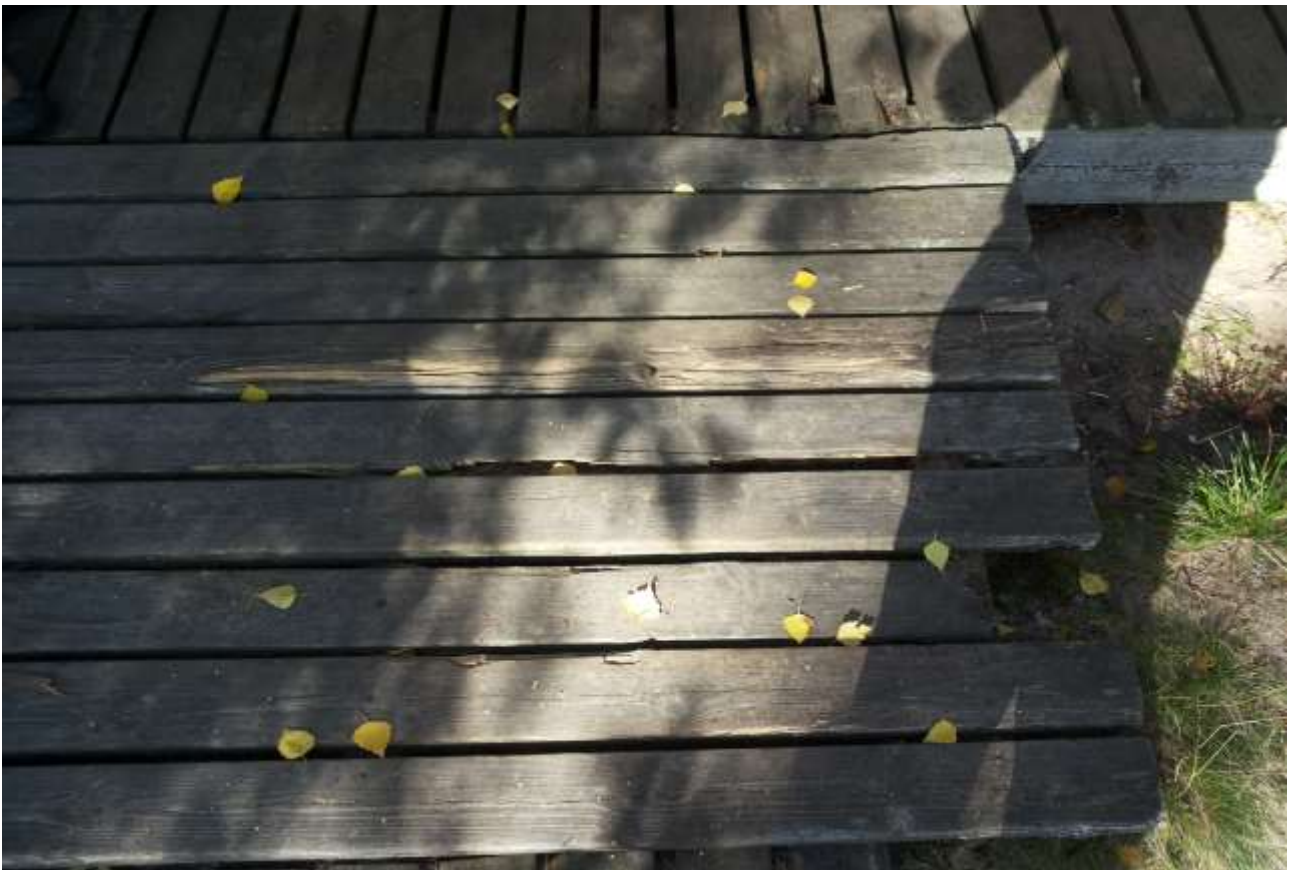
**Kuva 2. Portaatt ja terassi ovat lahot ja huonokuntoiset.**

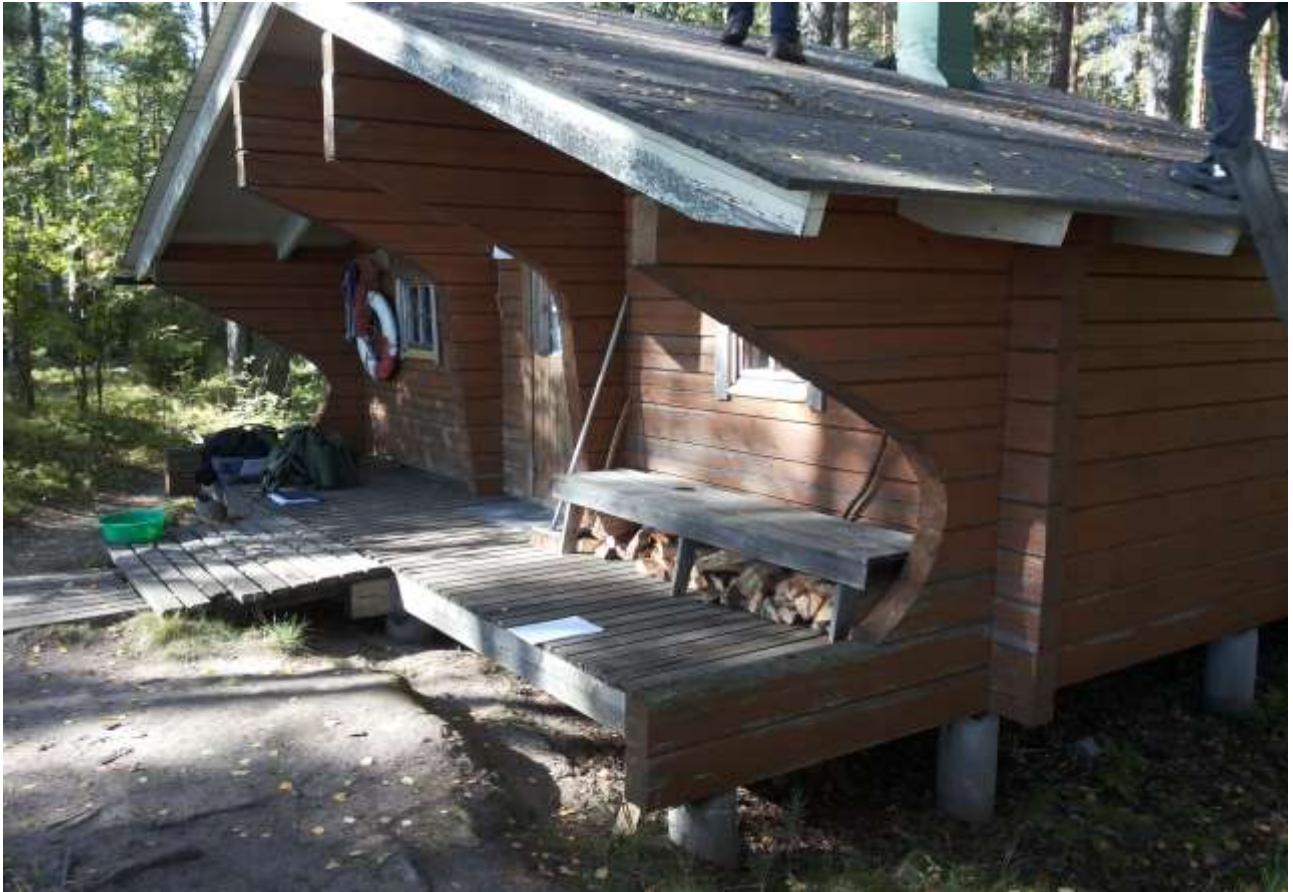
**Kuva 3. Maalipinnat ovat kuluneet.**

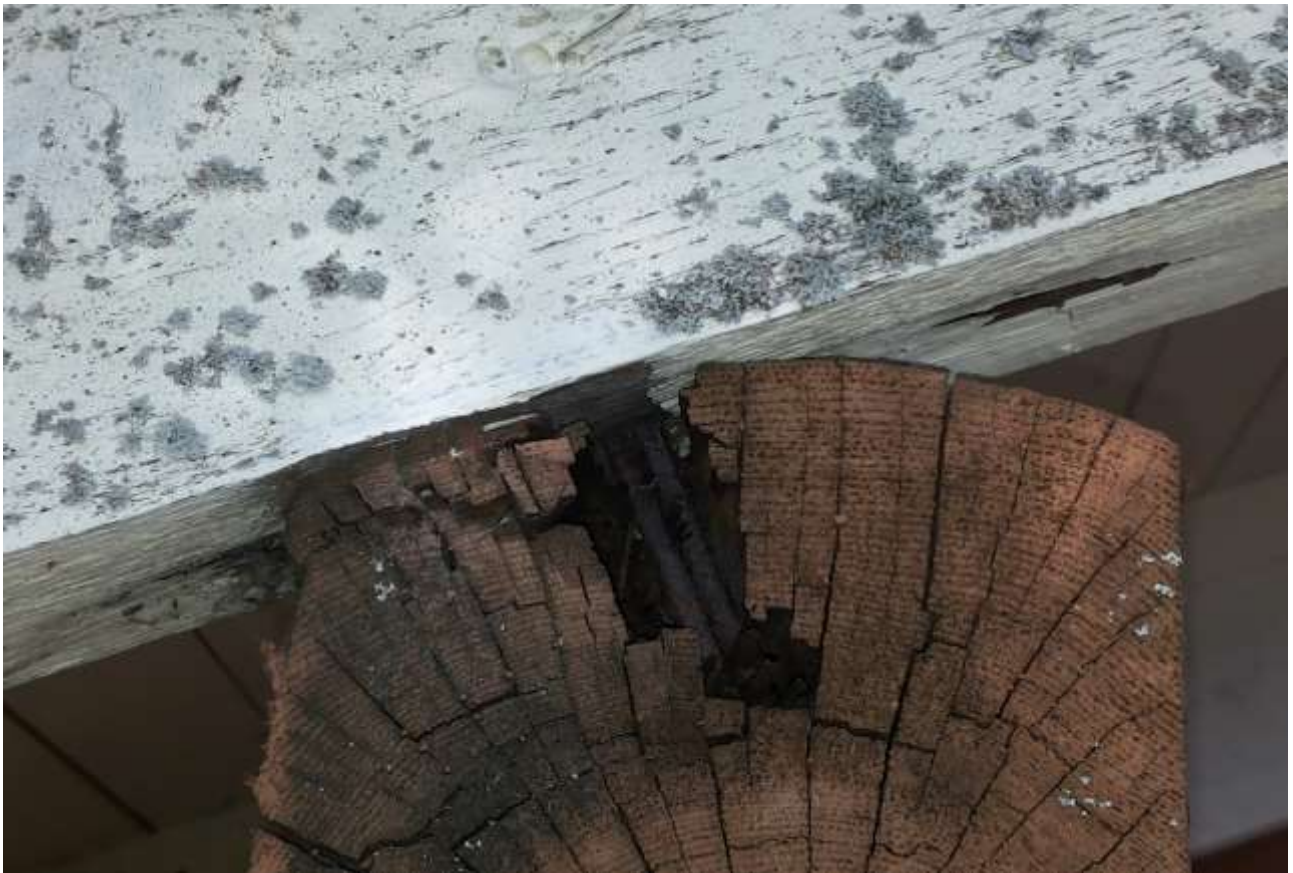
**Kuva 4. Ylimmäinen nurkkahirsi on lahonnut.**

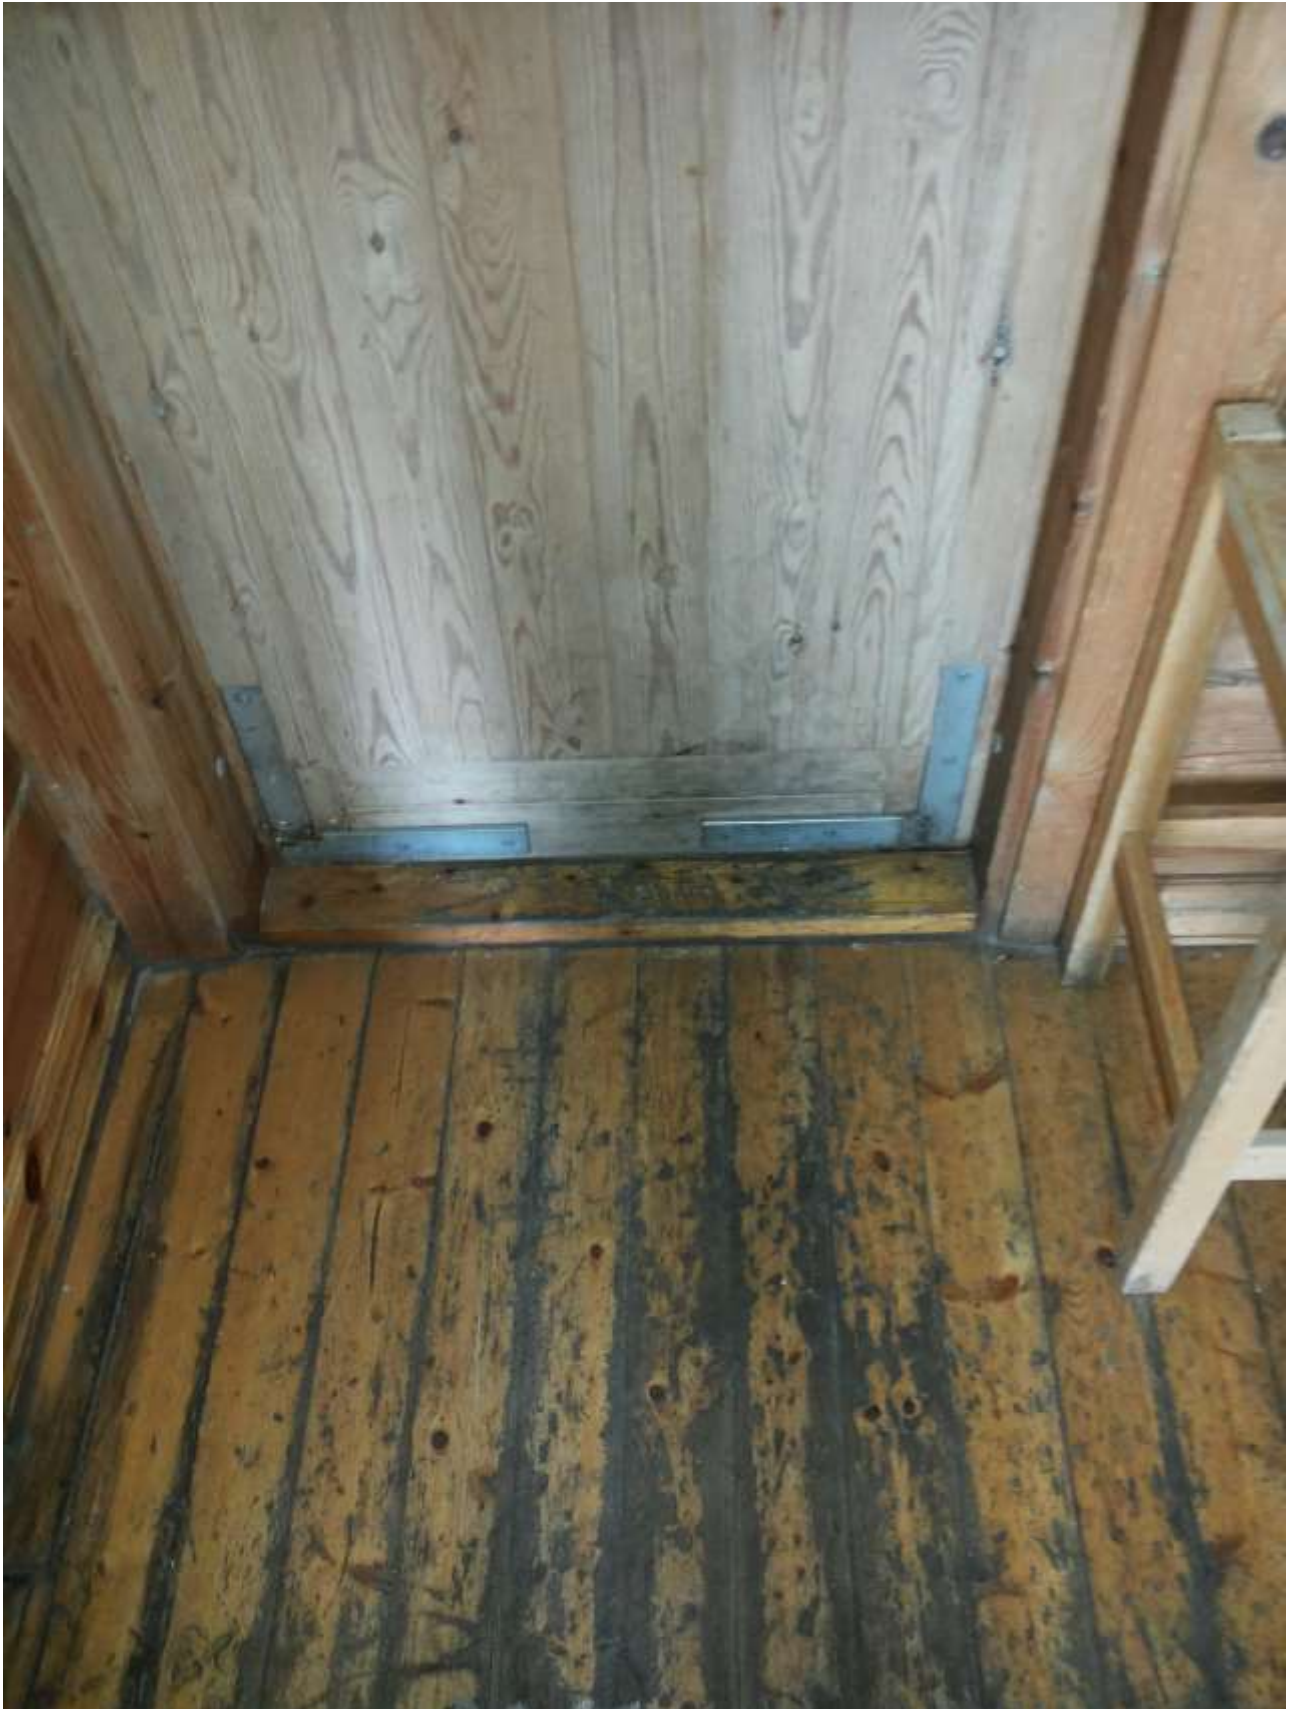
**Kuva 6. Lattiapinnat ovat huonokuntoiset ja kuluneet.**

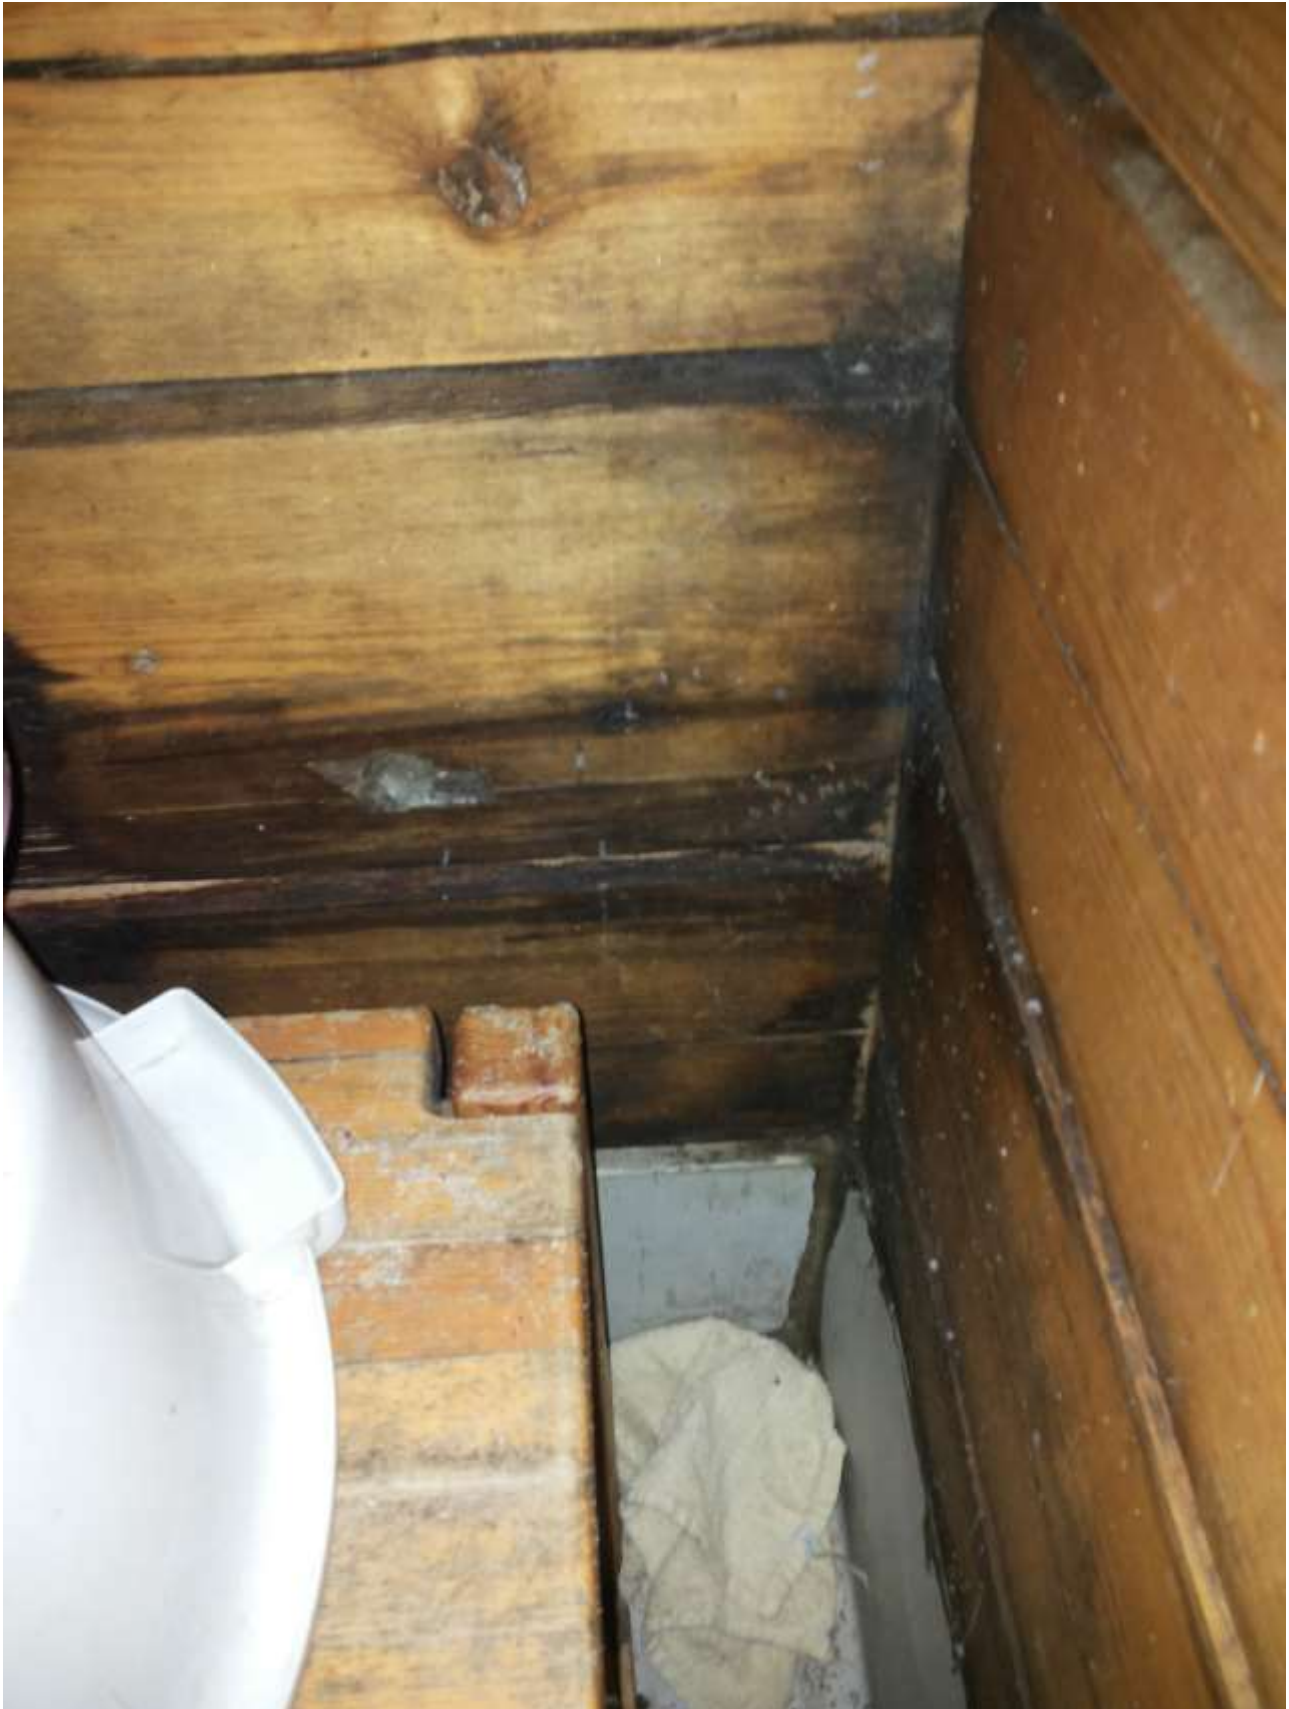
**Kuva 7. Nurkat ovat tummuneet kosteuden vaikutuksesta pesuhuoneessa.**

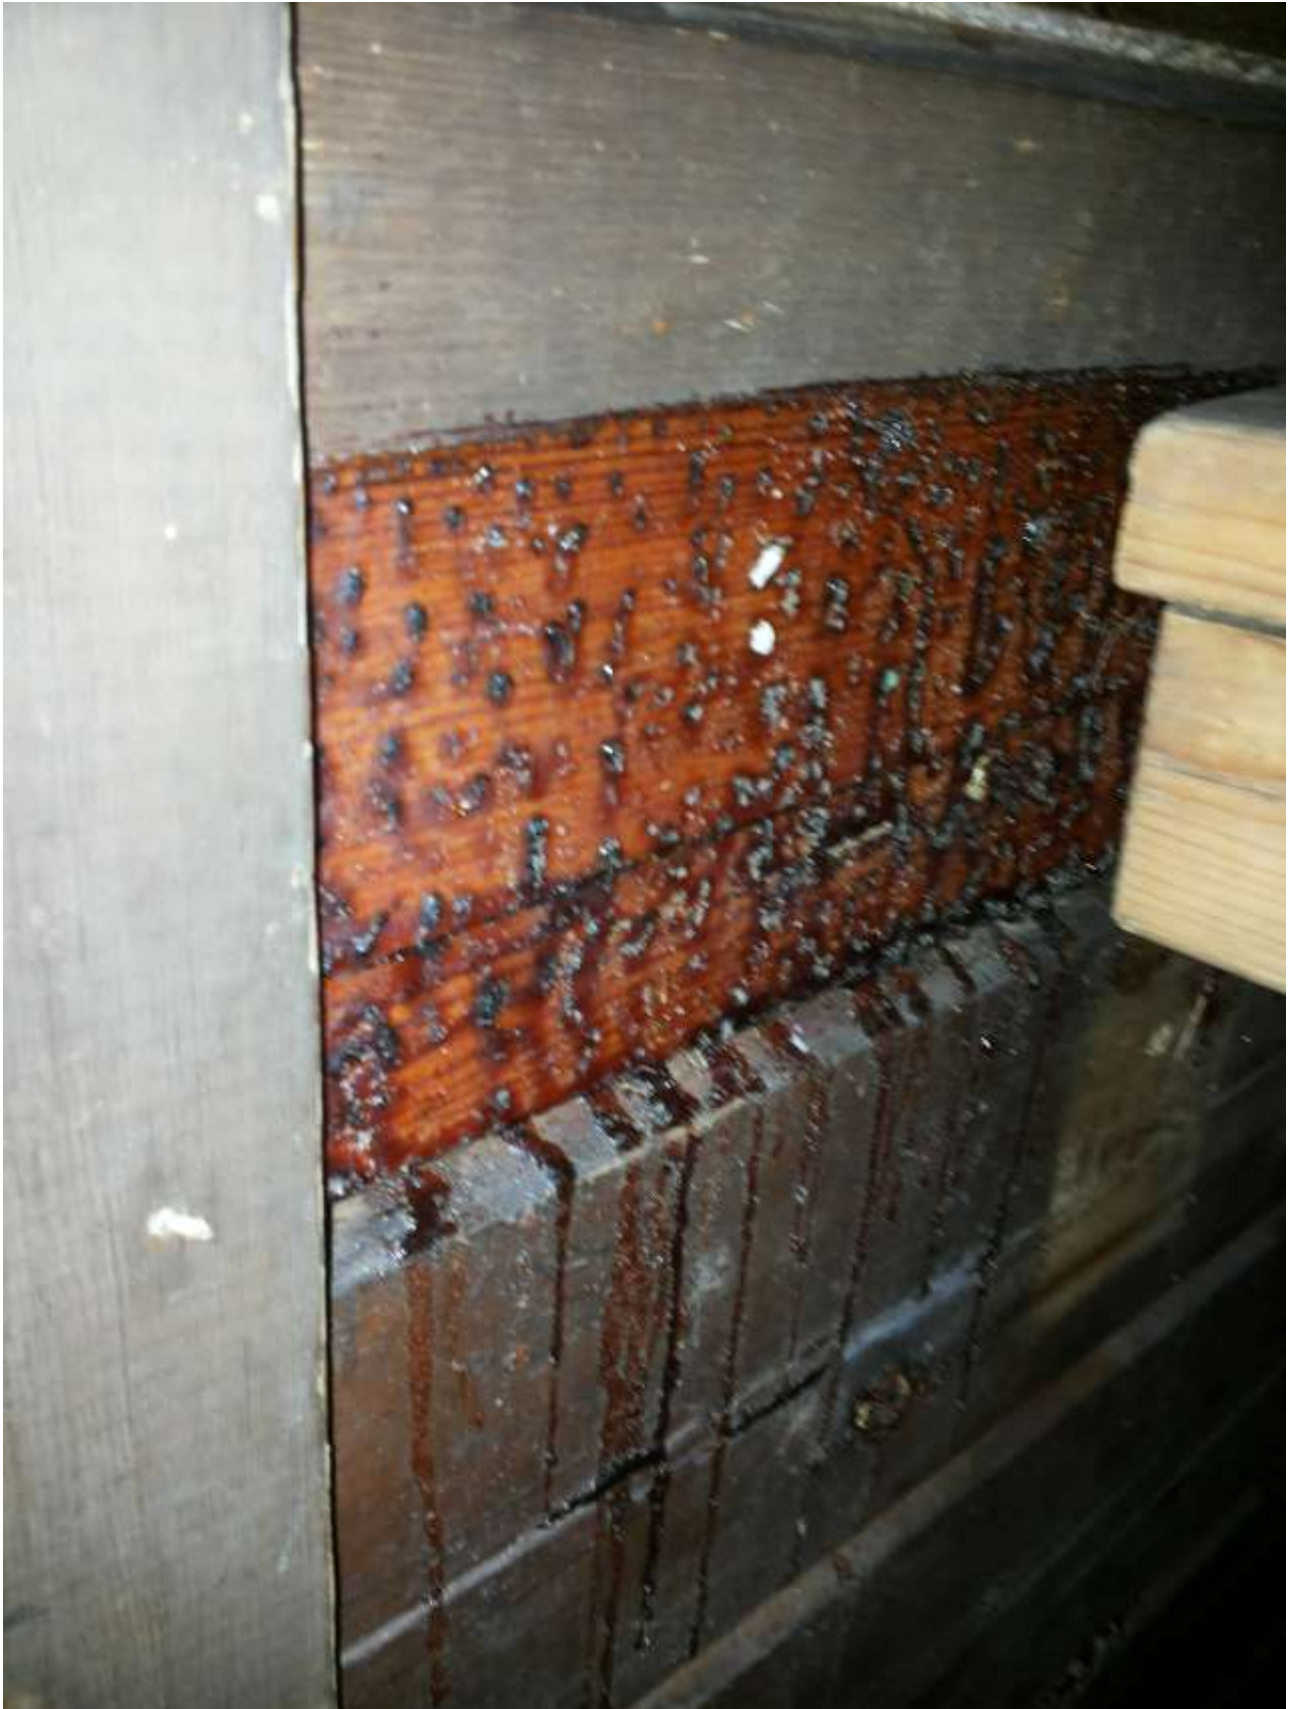
**Kuva 8. Saunan seinissä on runsaasti kuumuuden valuttamaa pihkaa.**

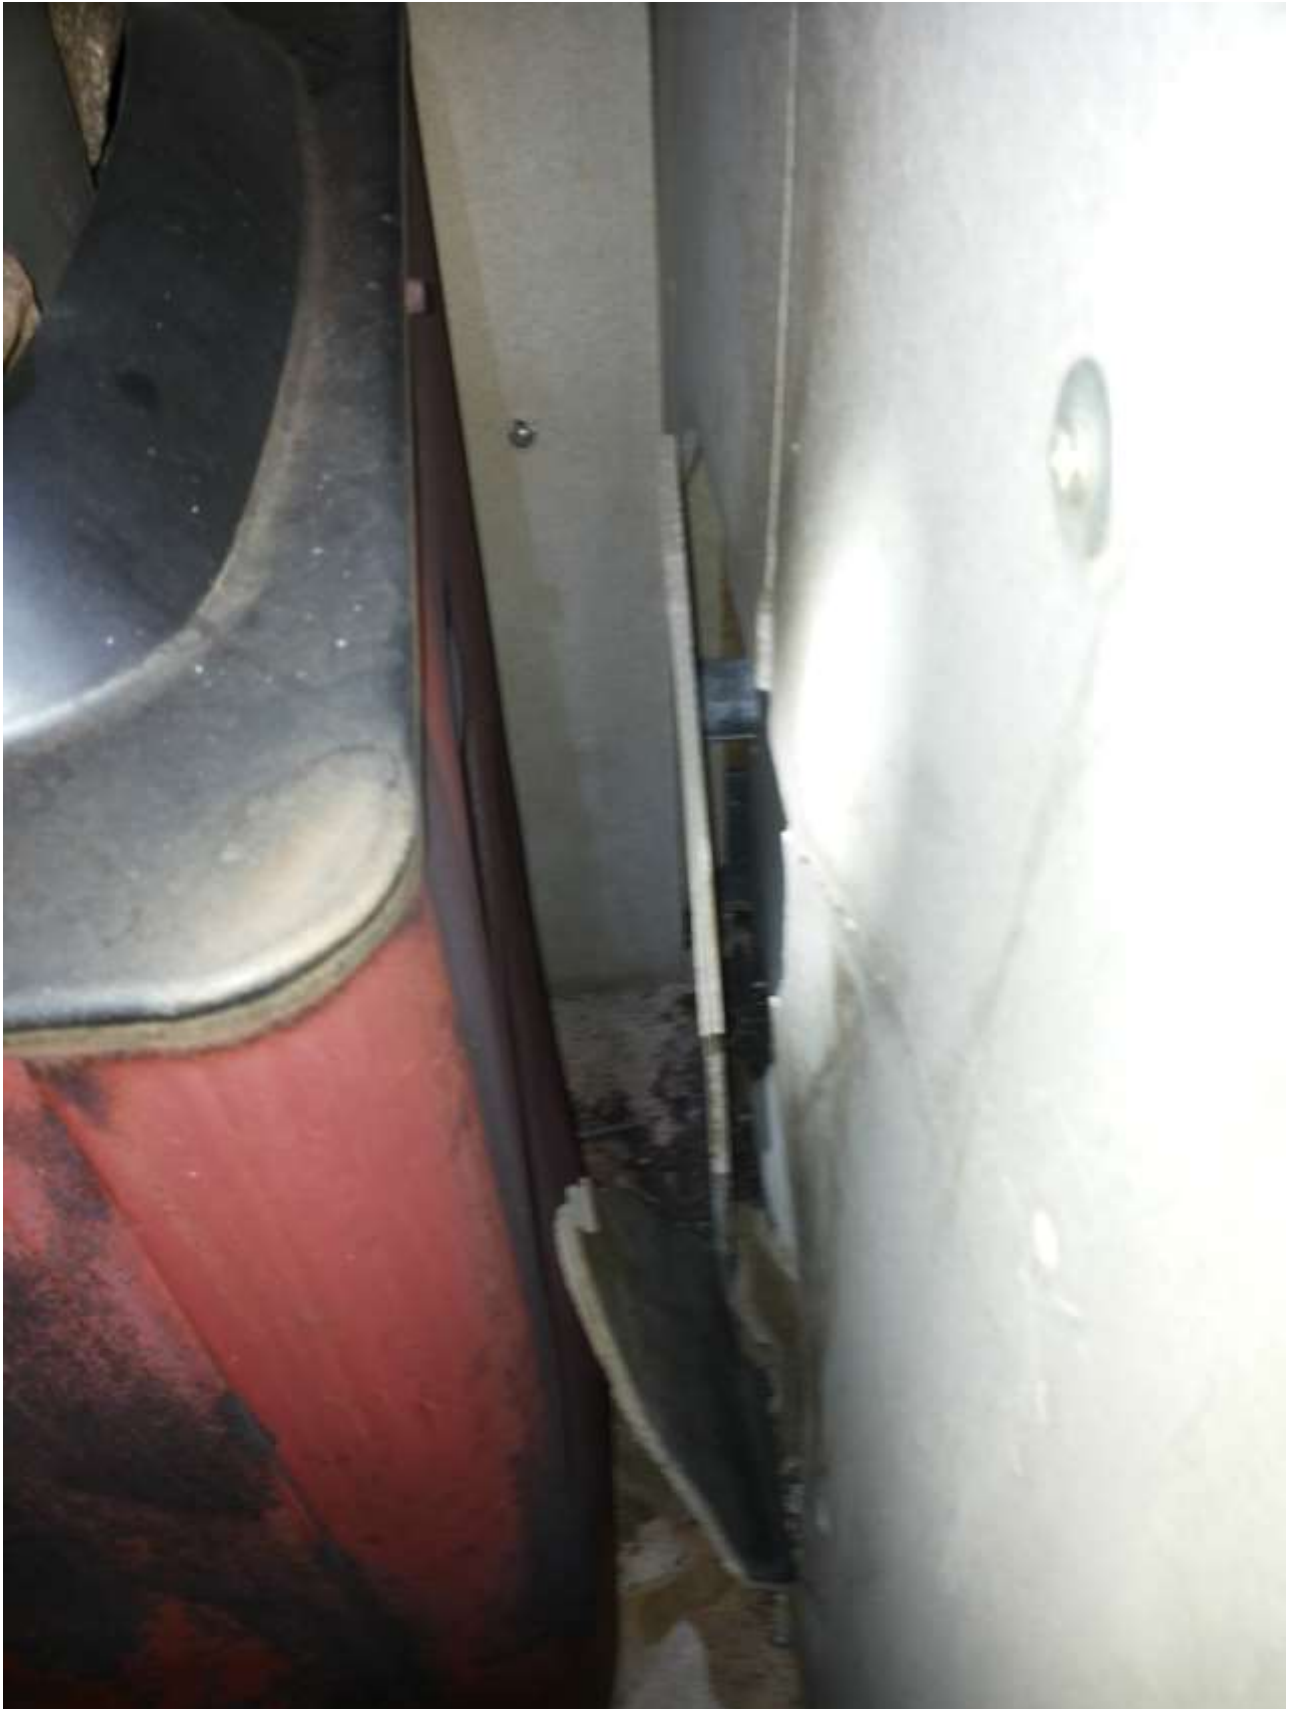
**Kuva 9. Kiukaan palosuojalevyt ovat rikkonaiset.**

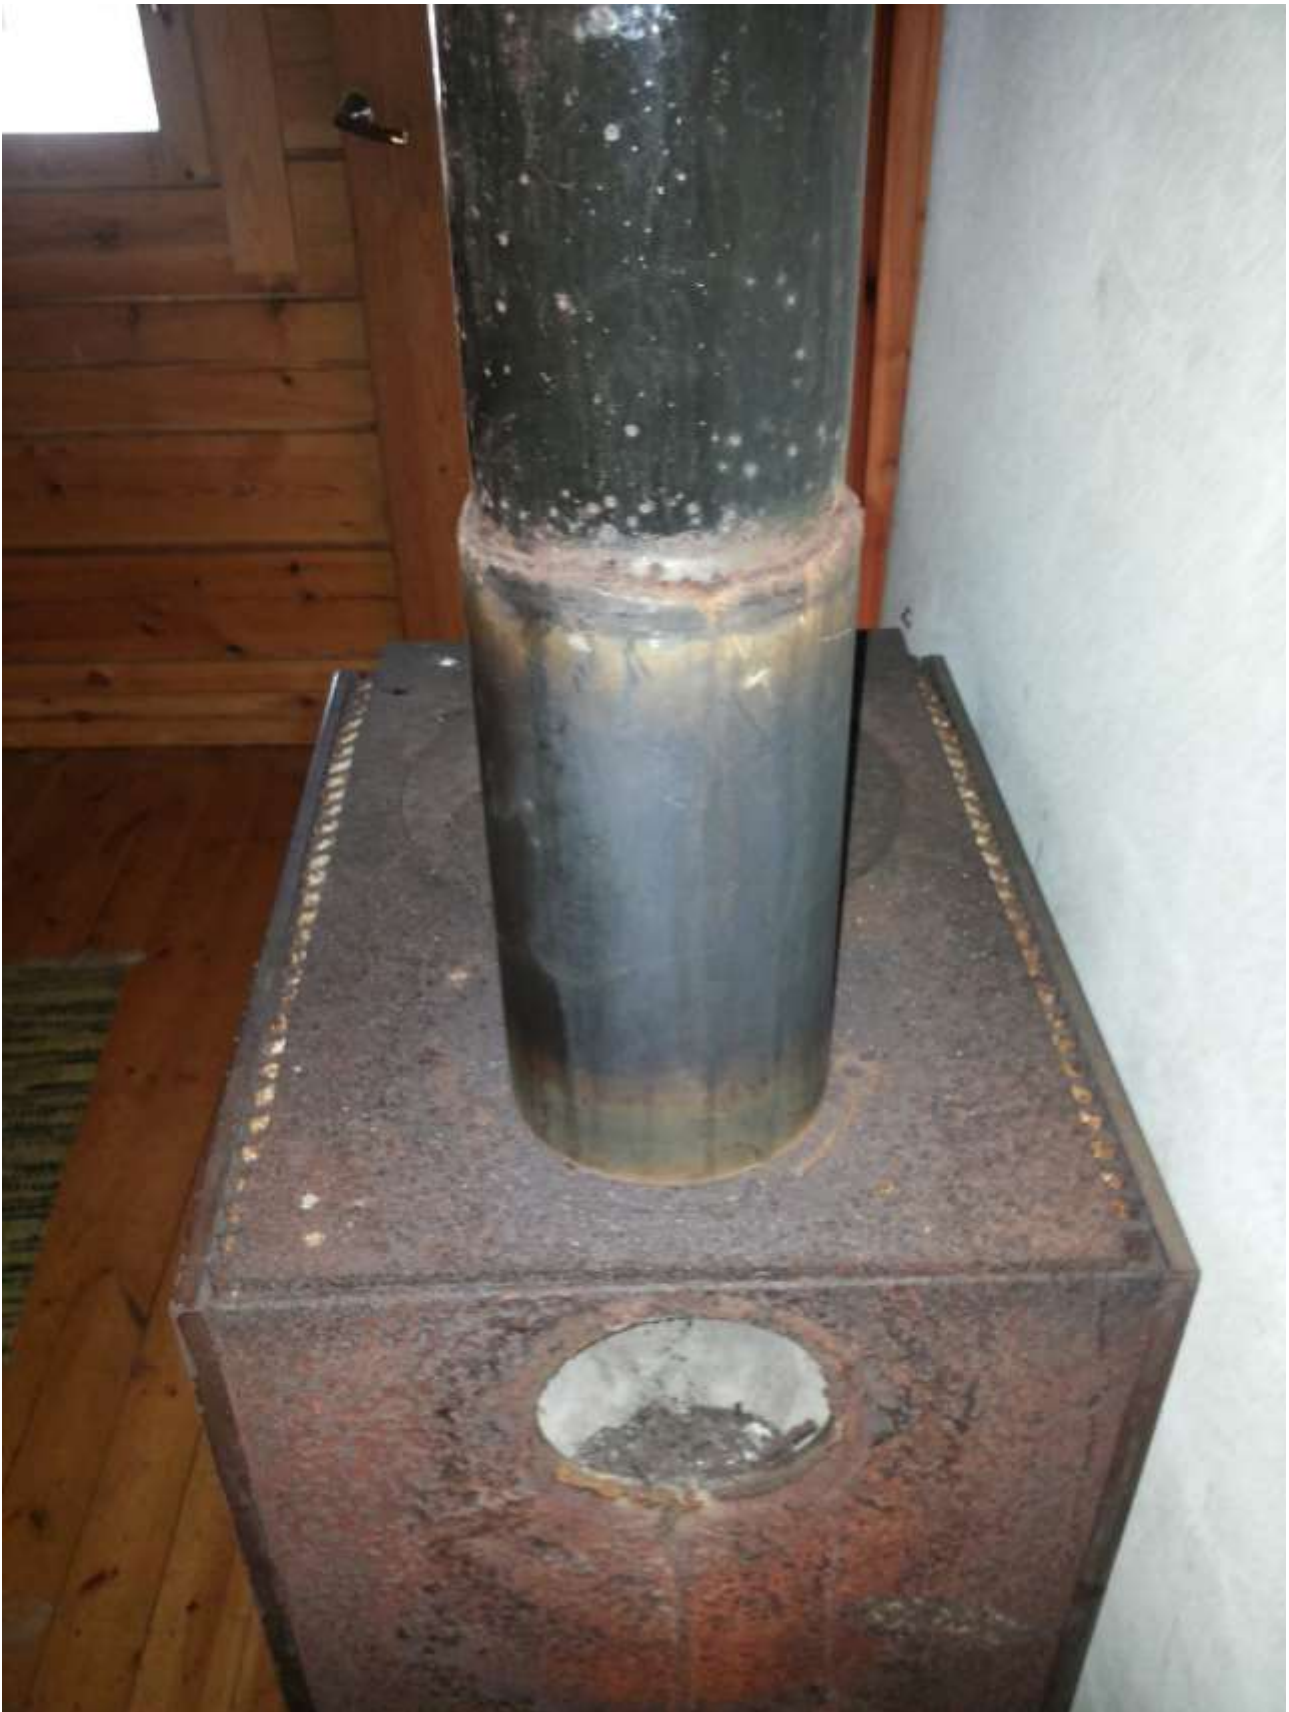
**Kuva 10. Pukuhuoneen kamiinasta puuttuu nokiluukku. Lämmityslaitetta ei voi käyttää.**

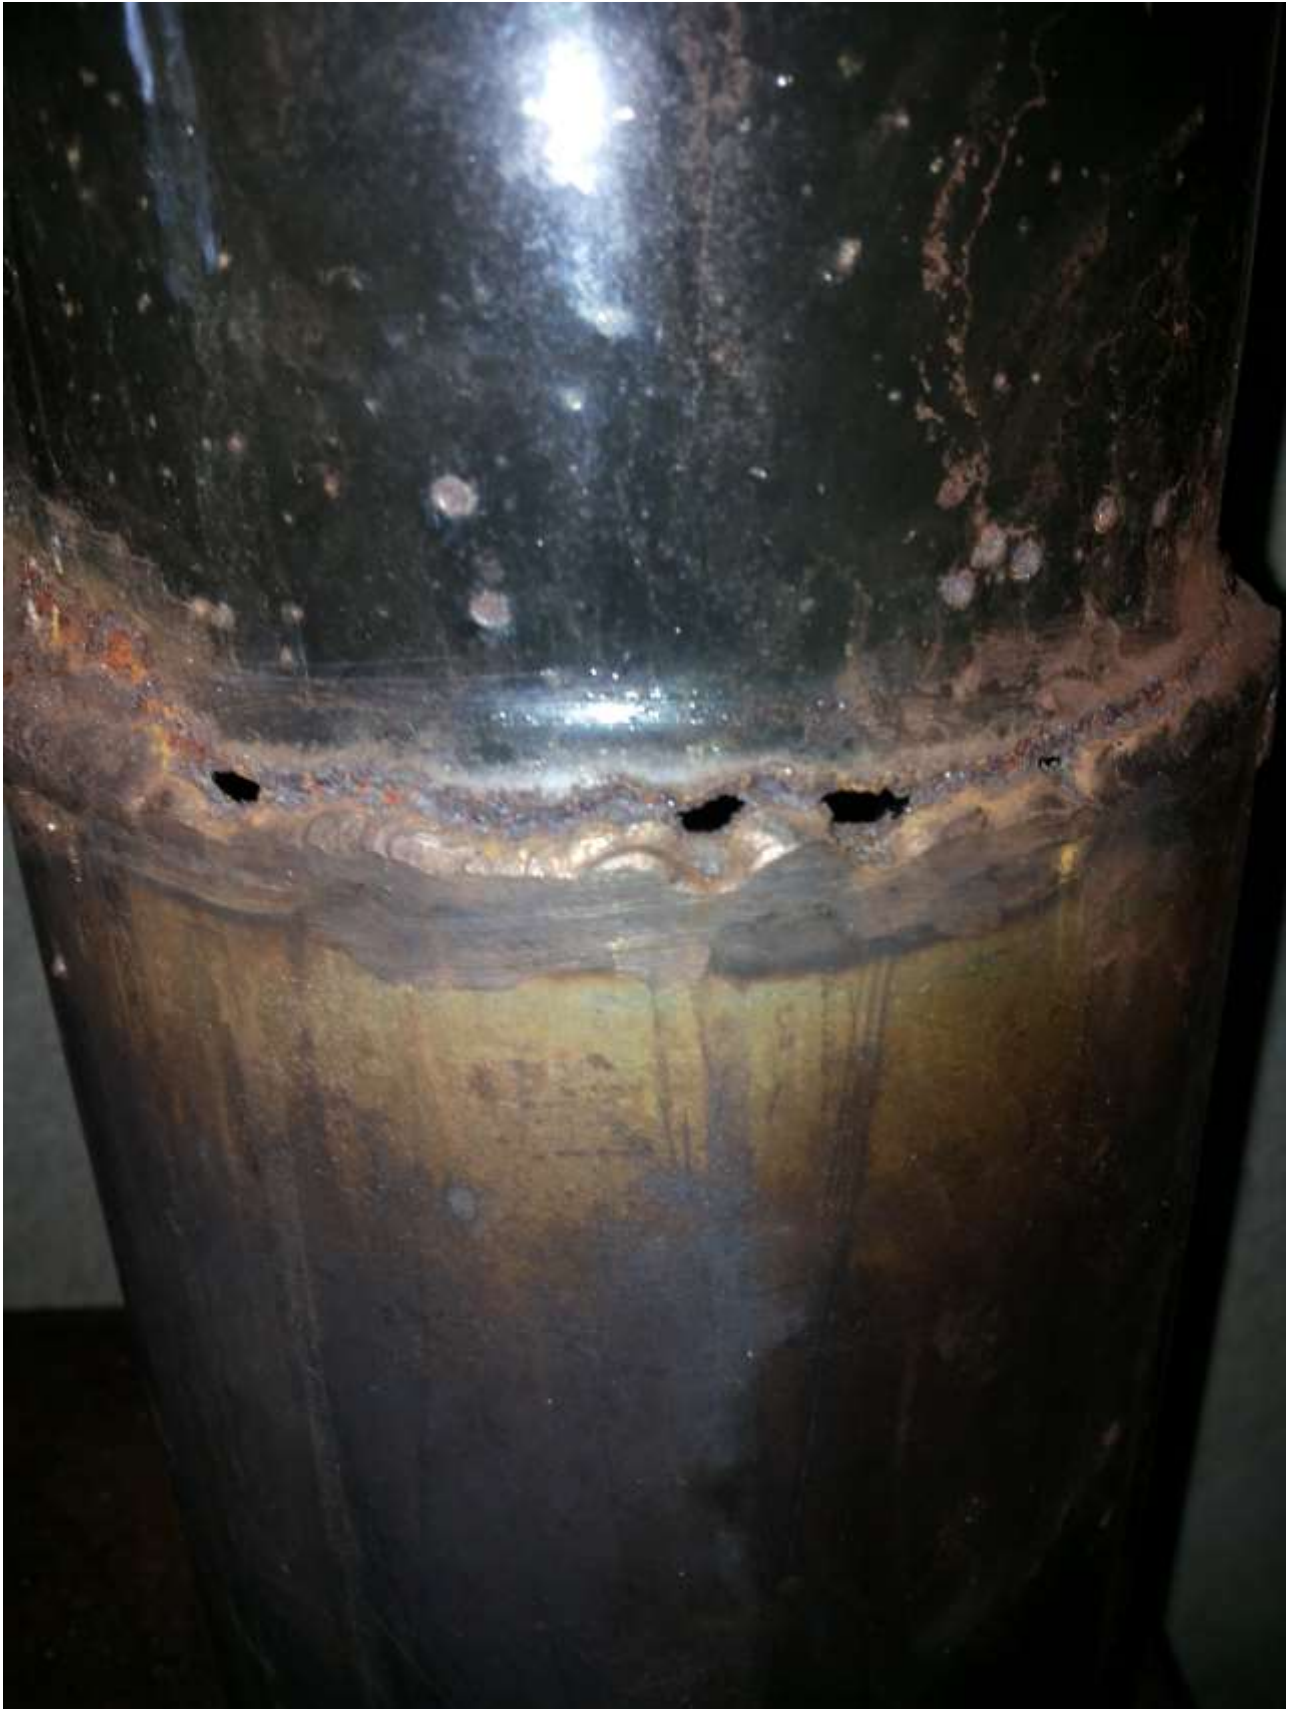
**Kuva 11. Pukuhuoneen kamiinan hormissa on hitsauksen kohdalla reikiä.**
