## YHTEISTOIMINTAMALLIN MUKAINEN KUNTOTARKASTUS

**10 Pihkala Ärjänsaari**

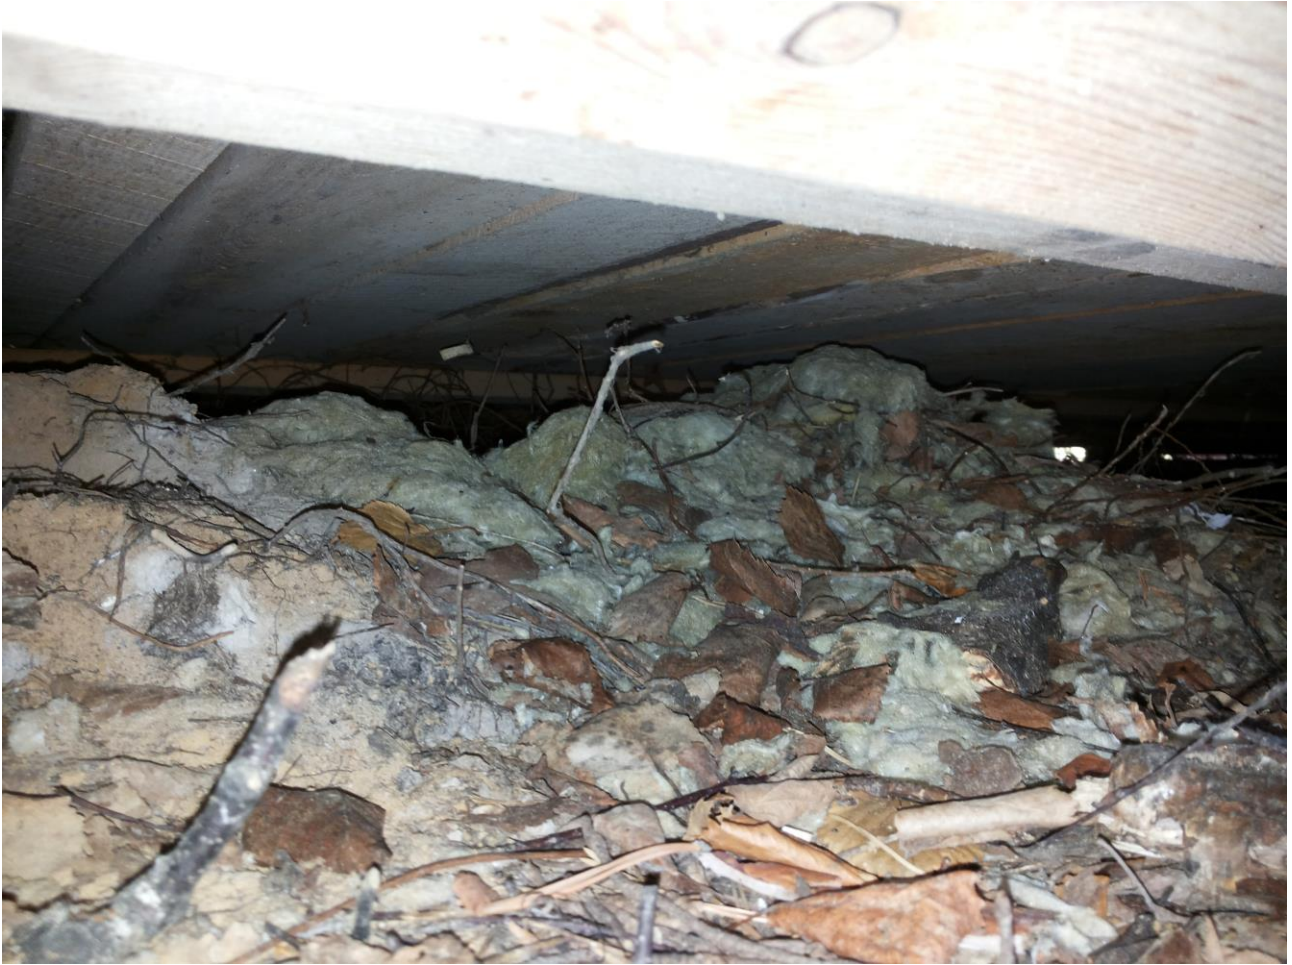
| 8.1<br>Perustukset, alapohja ja rakennuksen vierusta. | <p>Alapohja on kuivan oloinen, pilarit ehjät ja pystysuorassa. Alapohjassa ei ole tuulensuojapaperia / -levyä. Alapohjan tuuletus vaikuttaa riittämättömältä. Alapohjassa on ylimääräistä puutavaraa, paljon kiviä ja puiden juuristoja. Kts. kuva 1.</p> <p><i>Suosittelaa rakennuksen nostamista ylemmäksi niin, että rakennuksen puuosat tulee olla maasta irti loma-ajan asunnossa vähintään 300 mm. Alapohja tulee siivota ylimääräisestä tavarasta ja varmistaa riittävä tuuletus.</i></p> |

**Kuva 1. Rakennuksen alapohjan tuuletus on riittämätön. Alapohjassa on paljon kiviä ja puiden juuristoja.**

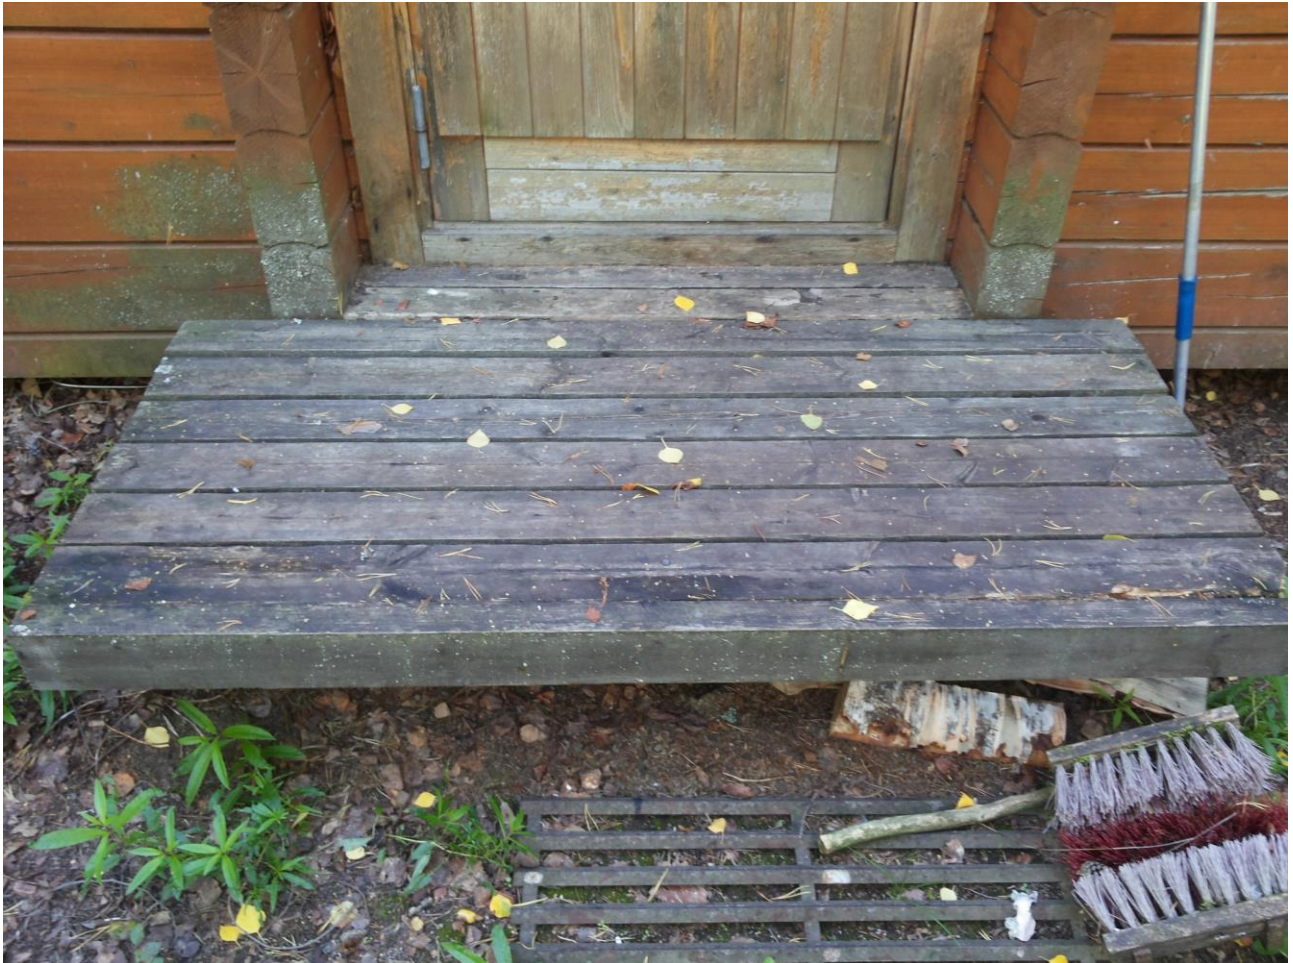
| 8.2<br>Ulkoseinät ja julkisivut. | <p>Maalipinta on osittain hilseillyt ja kulunut. Takaseinän maalipinnassa ja hirsissä on havaittavissa mikrobikasvustoa. Portaat osittain lahonneet ja maali on hilseillyt irti. Kts. kuva 2.</p> <p><i>Julkisivut suositellaan pestäväksi laimealla hypokloriittiliuoksella tai homepesulla ja huoltomaalattaviksi, portaat ja terassi kunnostettaviksi / uusittaviksi.</i></p> |

**Kuva 2. Seinähirren pinnassa on sinistäjäsiementä ja pieneltä osin pintalahoa. Portaat ovat lahonneet ja maali hilseillyt irti.**

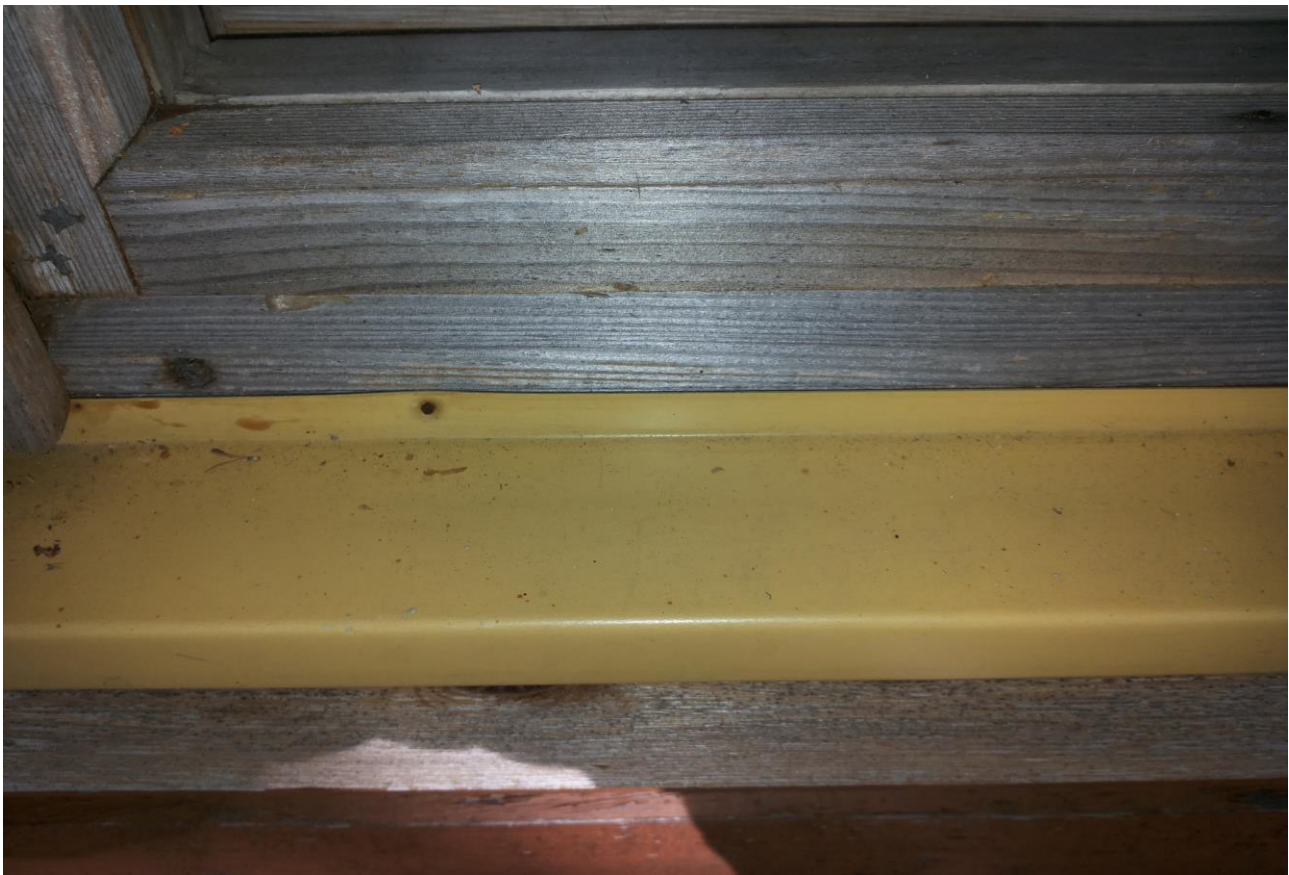
| 8.3<br>Ikkunat ja ulko-<br>ovet. | <p>Ikkunoiden vesipellit ovat huonokuntoiset. Ikkunarakenteet ja ovien ulkopinta on rapautunut ja kulunut. Ikkunoiden puuosissa on havaittavissa sinistäjäsiementä. (Ei haittaa rakenteelle). Kts. kuva 3.</p> <p><i>Ikkunoiden vesipellitykset suositellaan uusittaviksi. Ikkunoiden vuorilaudat suositellaan uusittaviksi.</i></p> |

**Kuva 3. Ikkunanpuitteet ovat rapautuneet. Vesipelti on virheellisesti kiinnitetty.**

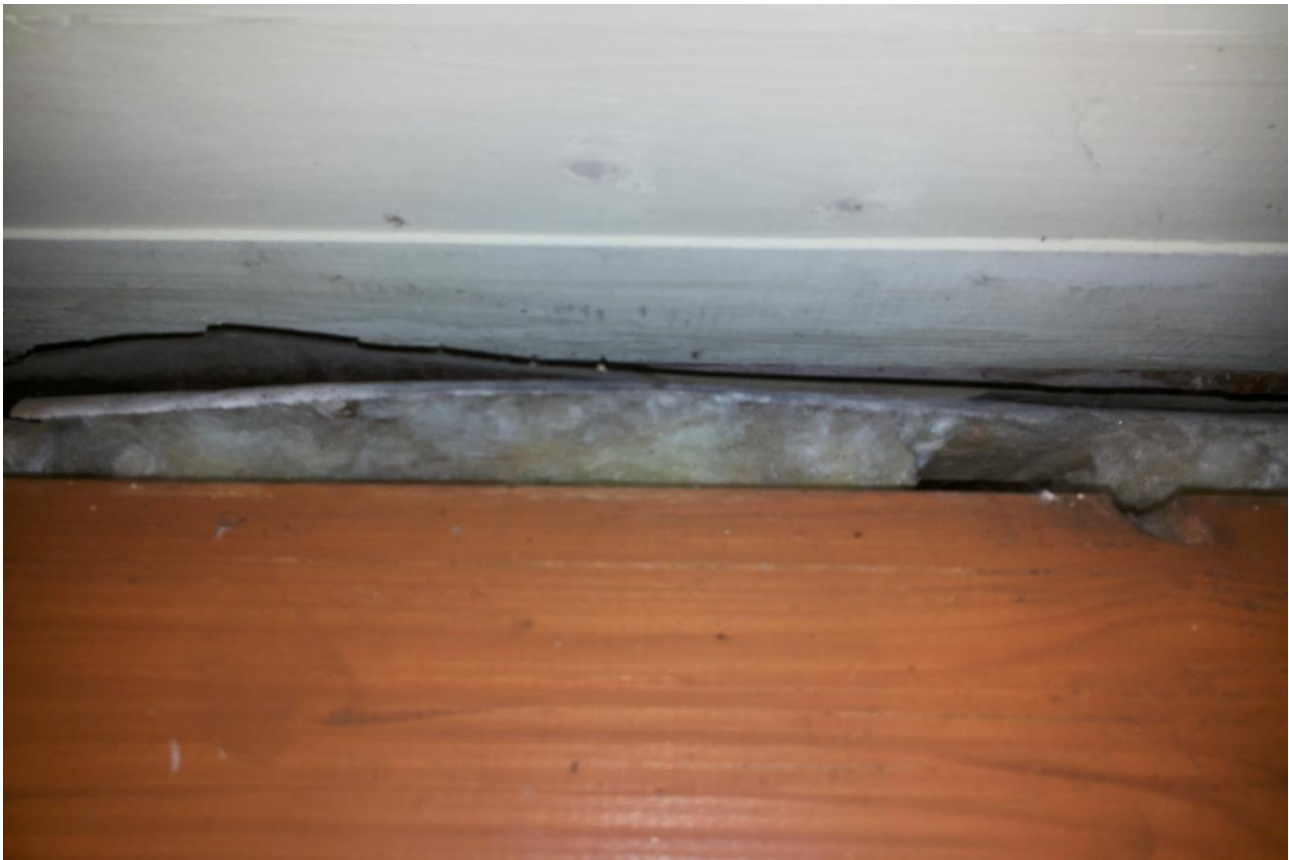
| 8.4<br>Yläpohja ja vesikatto. | <p>Vesikatteen saumat ovat paikoitellen irronneet alustasta. Yläpohjan tuuletusaukon korkeus rakennuksen sivuilla on n. 5 cm mutta lintuverkko puuttuu. Yläpohjan eristeessä on eläimien tekemiä onkaloita. Piipun pellitykset on kiinnitetty kiinteästi piippurakenteeseen ja irronneet sen johdosta alustasta (vesikattorakenteesta) hirren painumisen vuoksi. Kts. kuvat 4 ja 5.</p> <p><i>Räystäälle suositellaan asennettavaksi lintuverkot. Vesikatteen uusimisen yhteydessä varmistettava yläpohjan tuuletus (vapaavälin tulisi olla min. 10 cm) ja lämmöneristeiden kunto. Eristeet on tarvittaessa uusittava. Suositellaan piipun pellityksien uusimista samassa yhteydessä.</i></p> |

**Kuva 4. Yläpohjan eristeessä on eläimien tekemiä onkaloita. Lintuverkko puuttuu.**

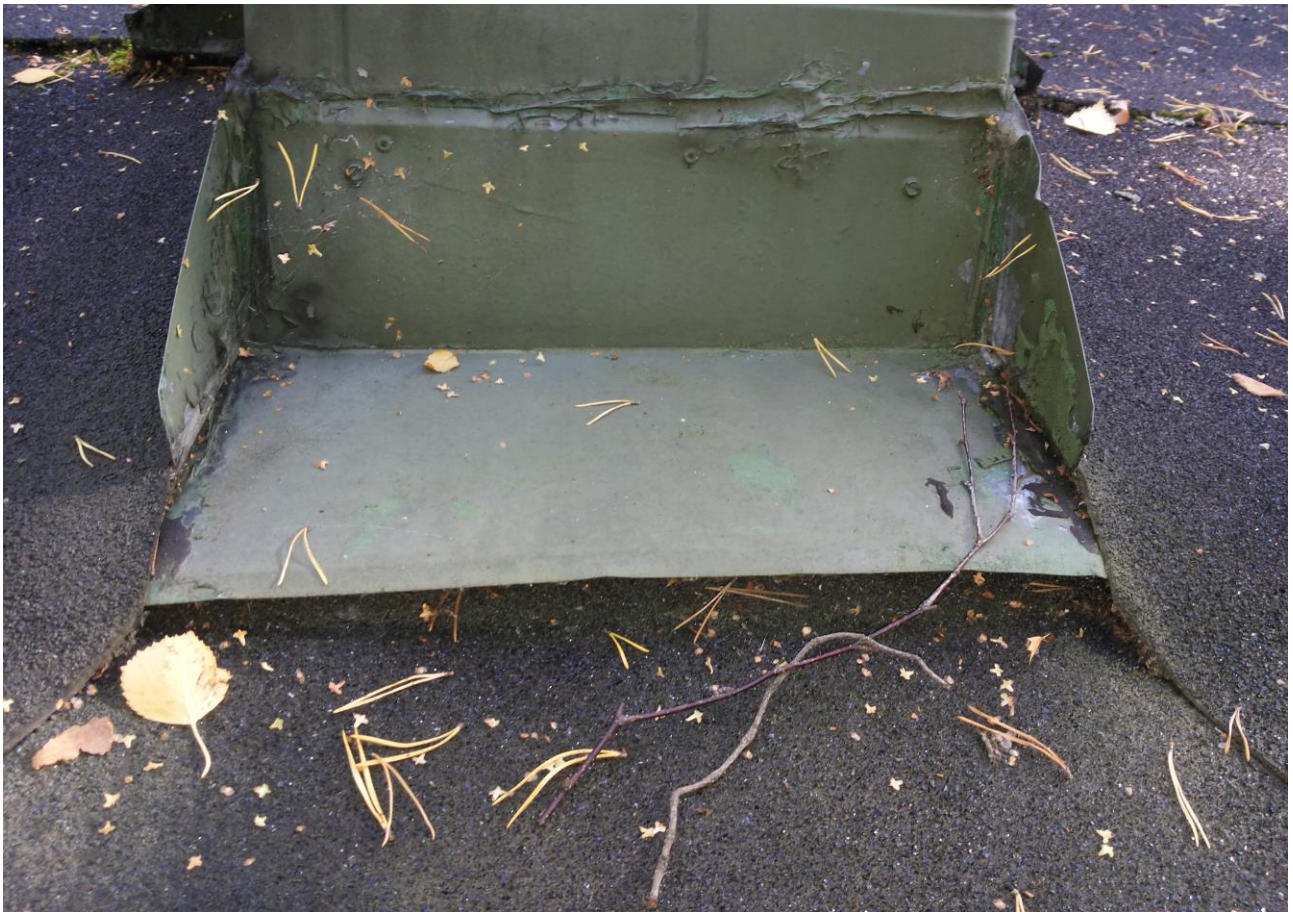
**Kuva 5. Piipun pellitykset ovat irronneet alustasta hirren painumisen seurauksena.**

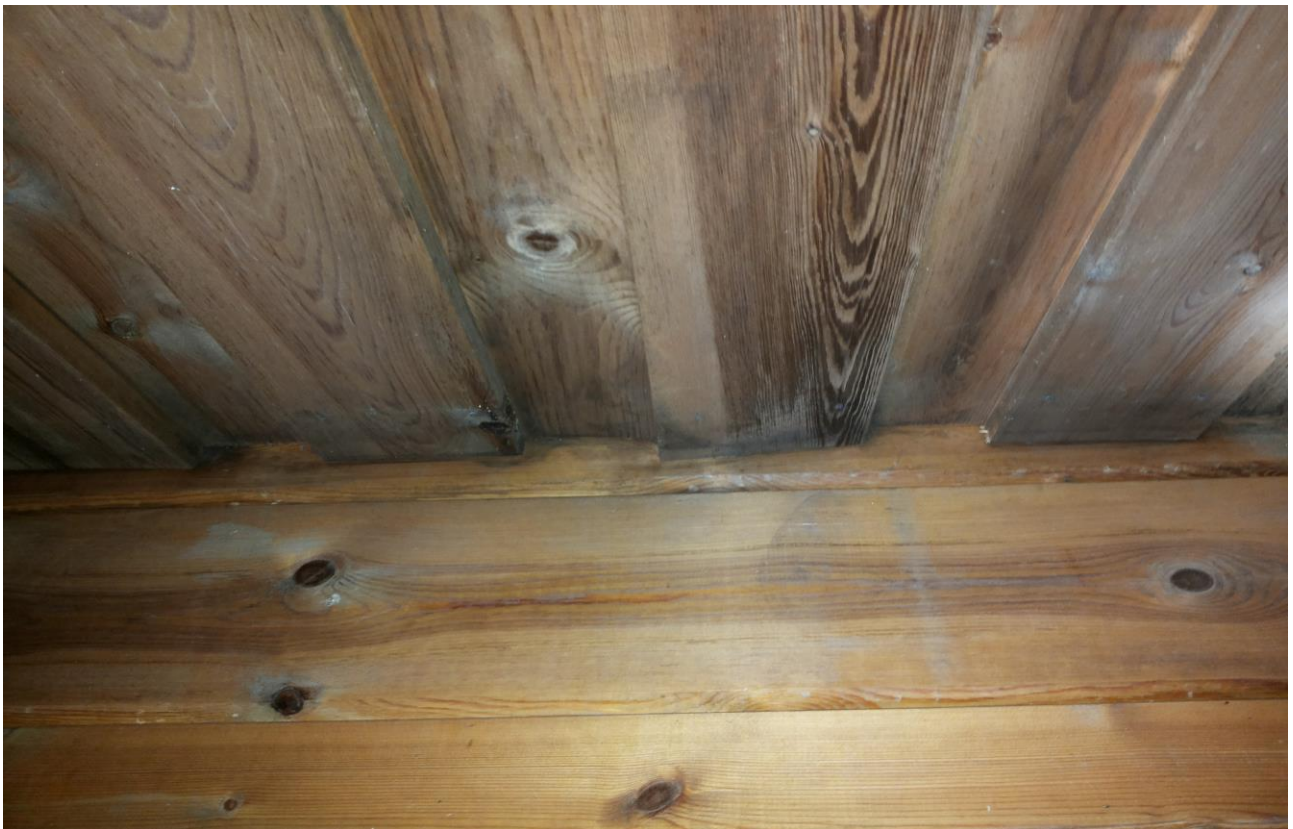
| 8.6<br>Muut sisätilat. | <p>Vesivuotojälkiä on piipun juuressa ja sisäkaton paneelien alaosissa. Lattiassa on normaalia käytöstä johtuvaa kulumaa. Kts. kuvat 6 ja 7.</p> <p><i>Sisäkaton paneelit suositellaan uusittaviksi. Seinien lämmöneristysten kunto tulee tarkistaa samassa yhteydessä. Lattiat suositellaan hiottaviksi ja lakattaviksi.</i></p> |

**Kuva 6. Vuotojälkiä sisäkaton paneelien alaosissa.**

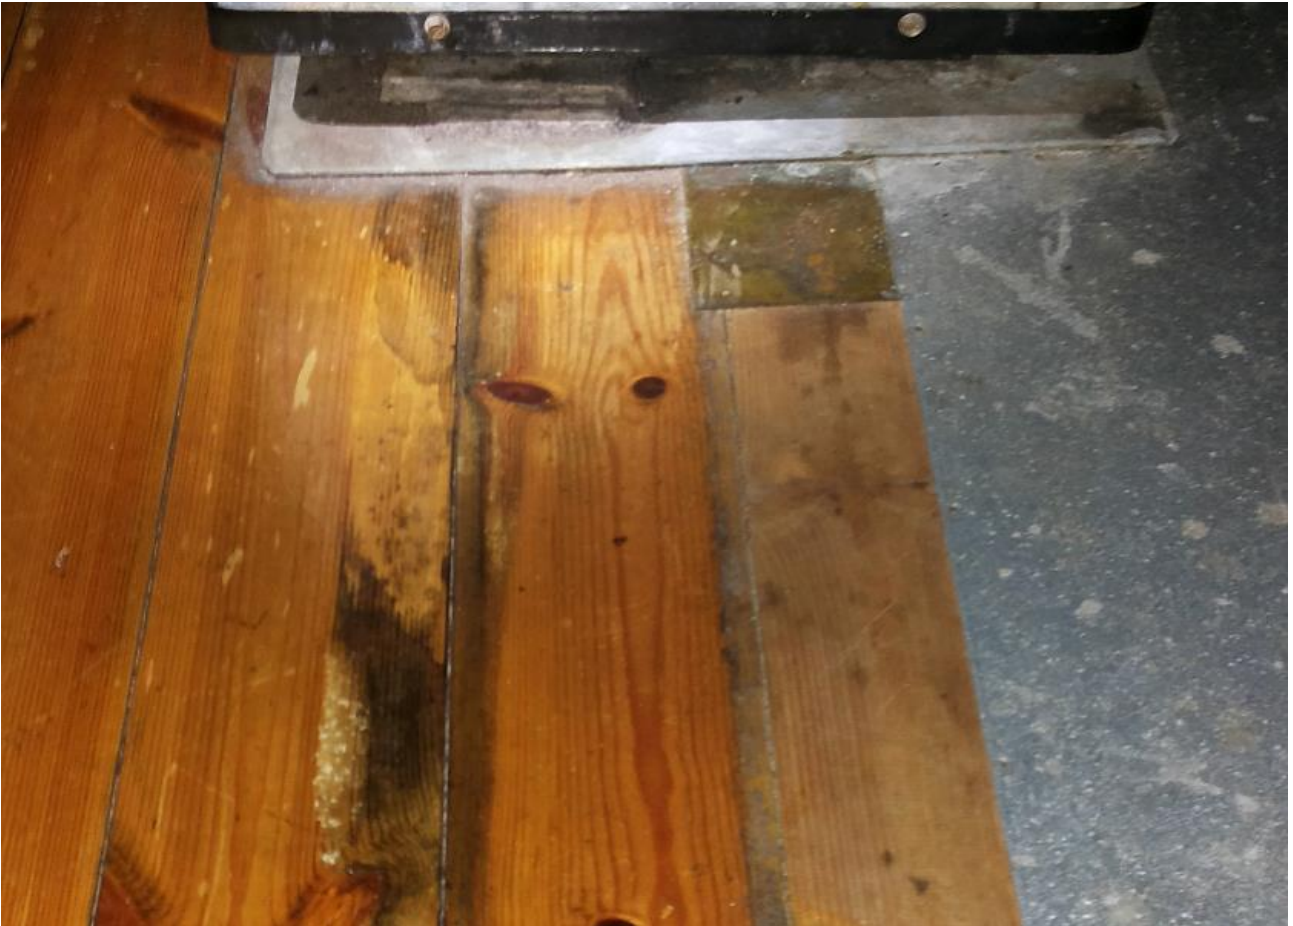
**Kuva 7. Kulumisjälkiä ja savupiipun läpiviennin aiheuttamia vesivuodon jälkiä lattiassa.**

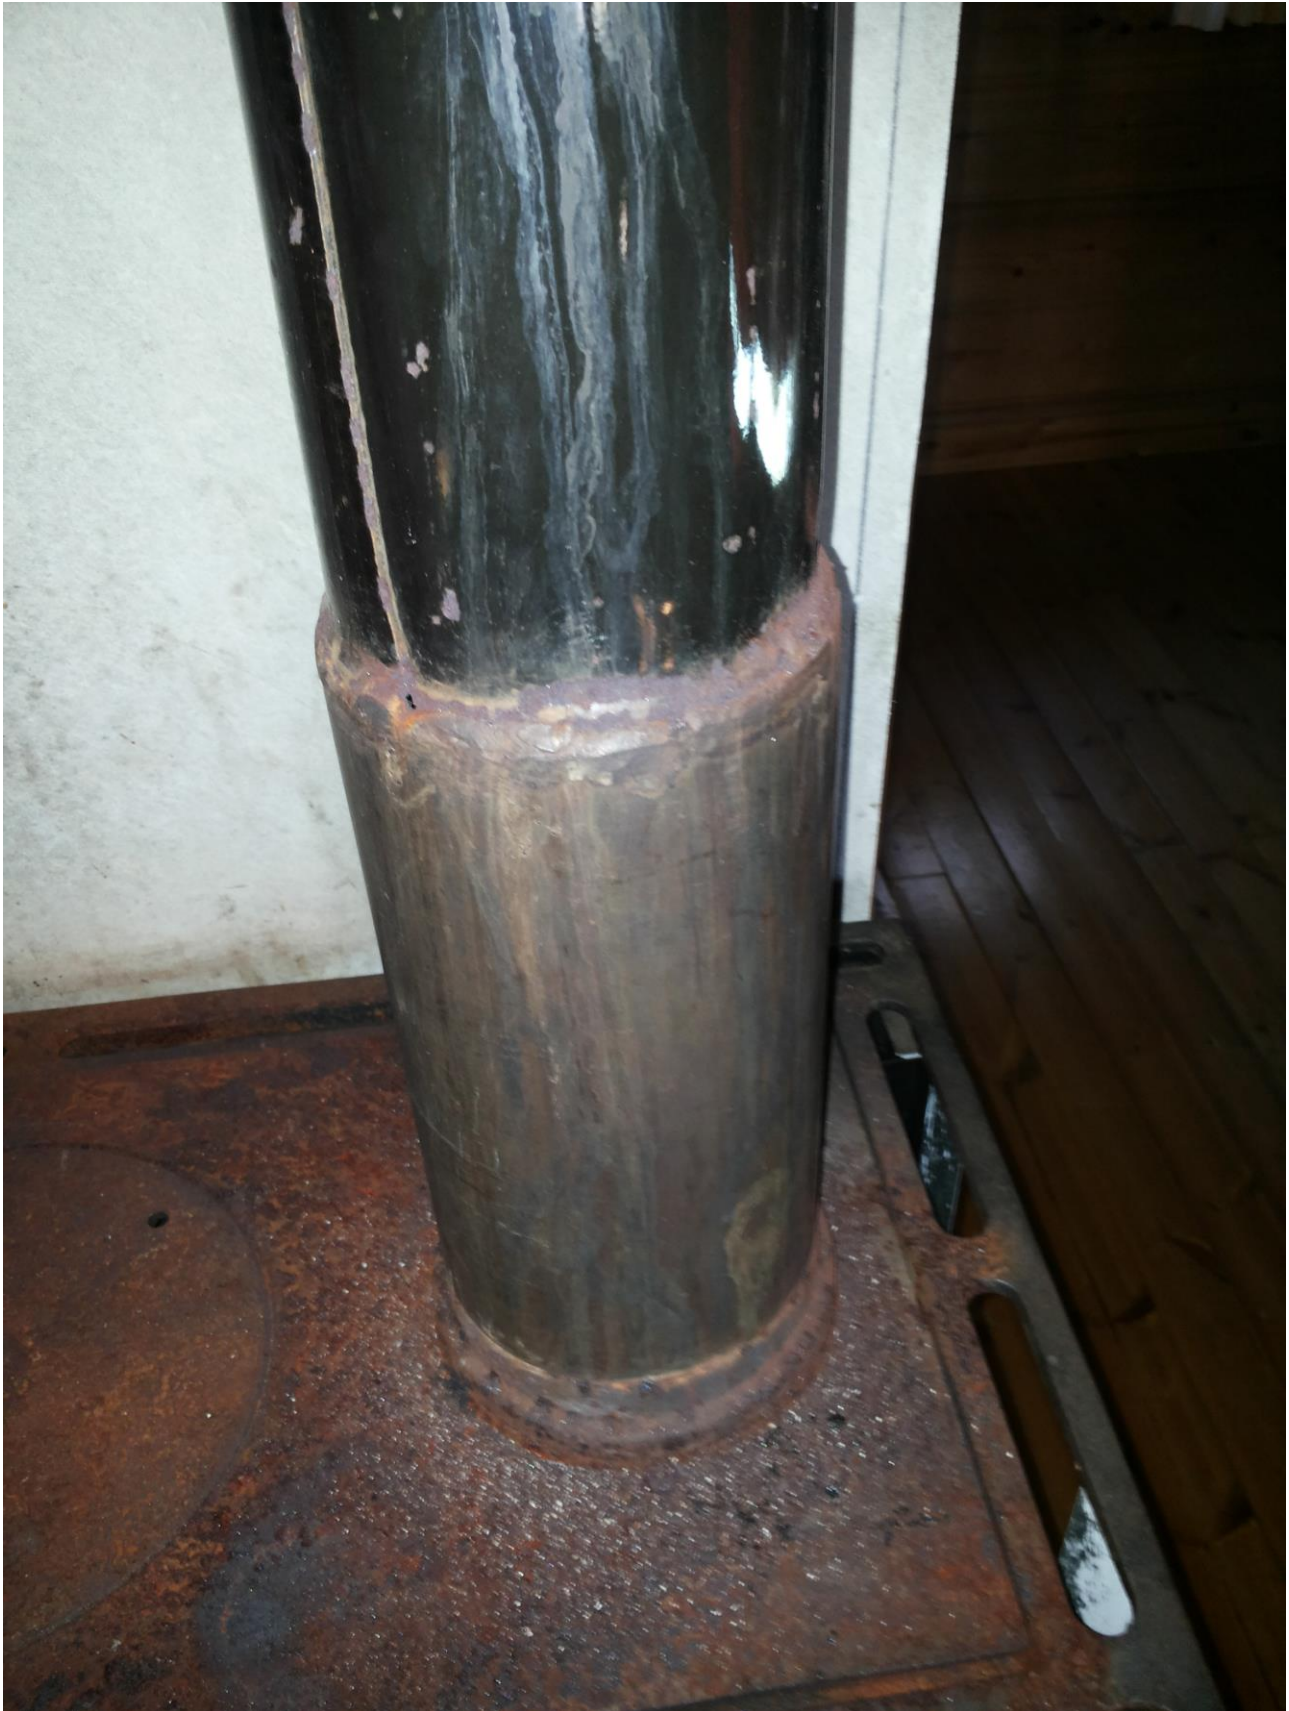
| 8.7<br>Lämmitys | <p>Lämmityskamiinan piipussa on pistesyöpymiä ja hitsausaumassa selvä reikä. Kamiinan taso on ruostunut. Kts. kuva 8.</p> <p><i>Reikä on paikattava ja hormien kunto tarkistettava. Kamiinan taso suositellaan puhdistettavaksi ruosteesta.</i></p> |

**Kuva 8. Piipun hitsausaumassa on reikä. Kamiinan keittotaso on ruostunut.**

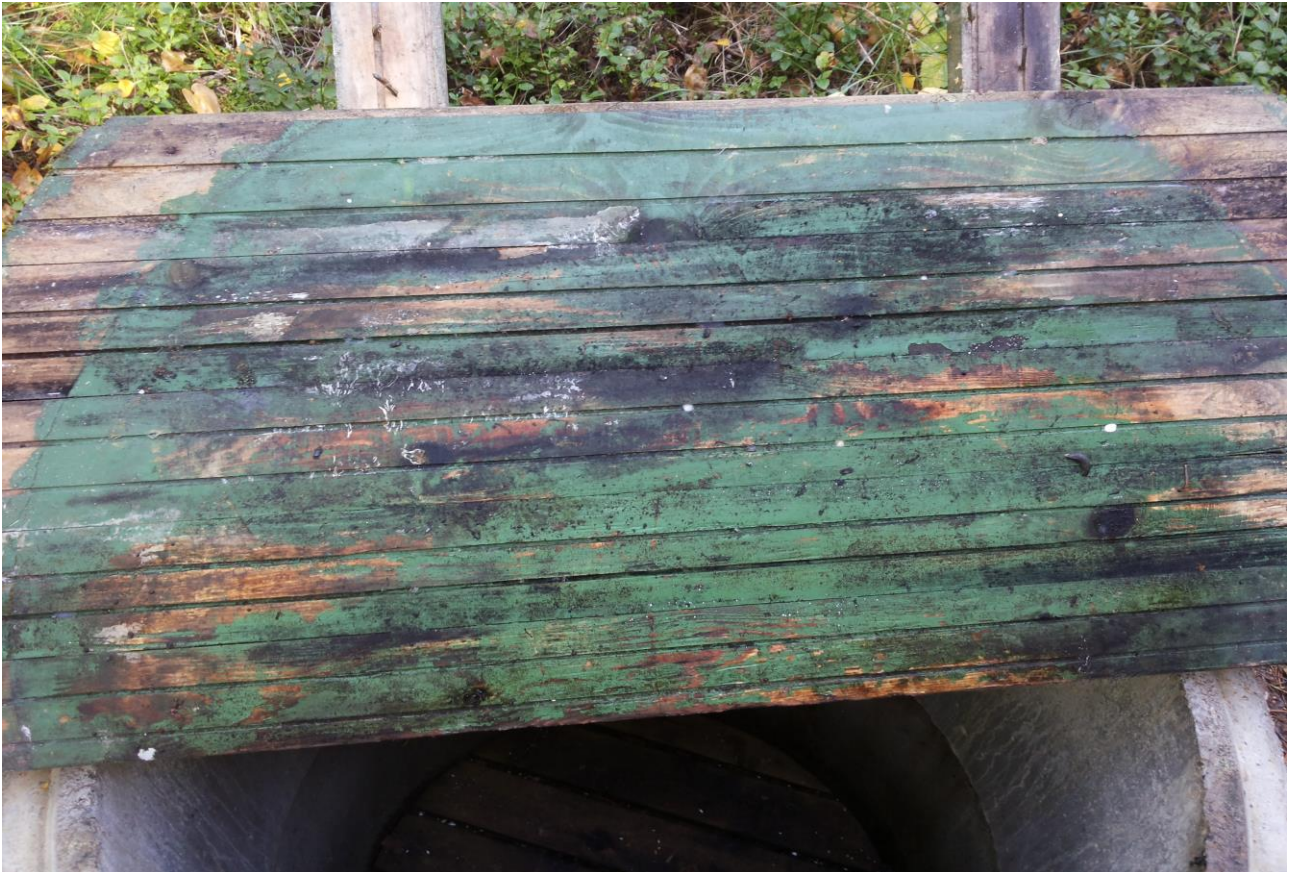
| 8.12<br>Muut laitteet ja varusteet | <p>Sadevesikouru on asennettu vain toiselle puolelle rakennusta. Rakennuksen takana olevan kylmäkellarin kansi on värjäytynyt vihreäksi liiallisesta kosteudesta. Lisäksi vedenpinta on ollut korkealla keväisin kylmäkellarissa. Katolle johtavat tikkaat ovat huonokuntoiset. Kts. kuva 9.</p> <p><i>Sadevesikourujen ja syöksytorvien asennusta suositellaan molemmille puolille rakennusta. Kylmäkellarin kansi ja aluspuut suositellaan uusittaviksi. Kylmäkellariin suositellaan asennettavaksi tuuletusputkia. Katolle johtavat tikkaat suositellaan uusittaviksi.</i></p> |

**Kuva 9. Kylmäkellarin kansi on värjäytynyt vihreäksi liiallisesta kosteudesta.**
