## YHTEISTOIMINTAMALLIN MUKAINEN KUNTOTARKASTUS

### 4 Kantola

| KOHDE | Kajaani, Oulujärvi, Ärjänsaari |
| TARKASTUKSEN SYY | Selvittää rakennuksen rakennustekninen kunto ja korjaustarve |

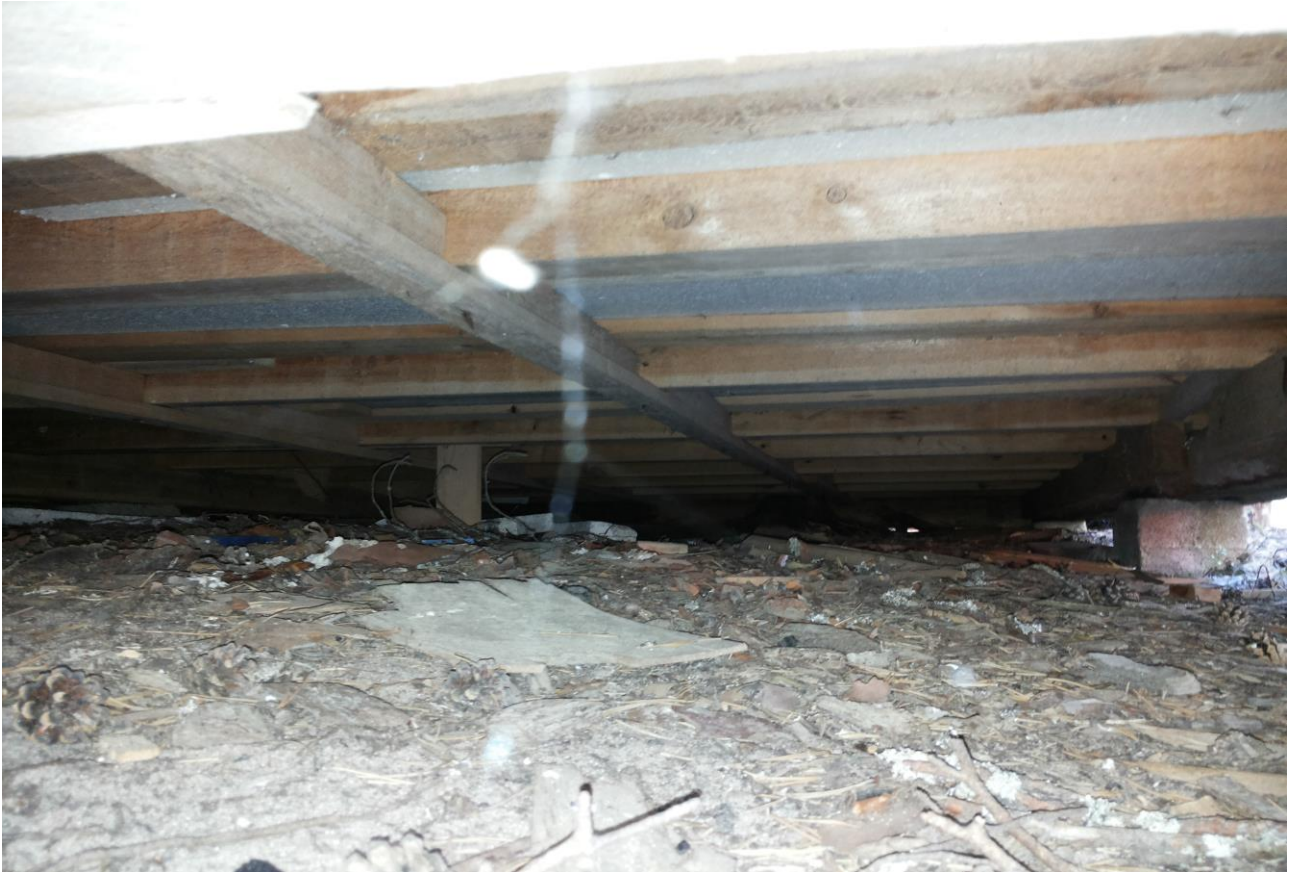
| NIMIKE | HAVAINNOT |
|---|---|
| 8.1<br>Perustukset, alapohja ja rakennuksen vierusta. | <p>Alapohjan tuuletus on riittämätön, rakennus melkein maassa kiinni toiselta reunalta. Peruspilarit ovat liikkuneet maan routimisesta johtuen. Yksi kantava alapohjarakenteen osa on puupalikan päällä. Kts. Kuvat 1 ja 2.</p> <p><i>Suosittelaa rakennuksen nostamista ylemmäs. Rakennuksen puuosat tulee olla maasta irti loma-ajan asunnossa vähintään 300 mm. Suositellaan kantavan alapohjarakenteen lisätuentaa ja tuuletustilan puhdistamista roskista.</i></p> |

**Kuva 1. Kantavan alapohjan koolausrakenne on puupalikan varassa.**

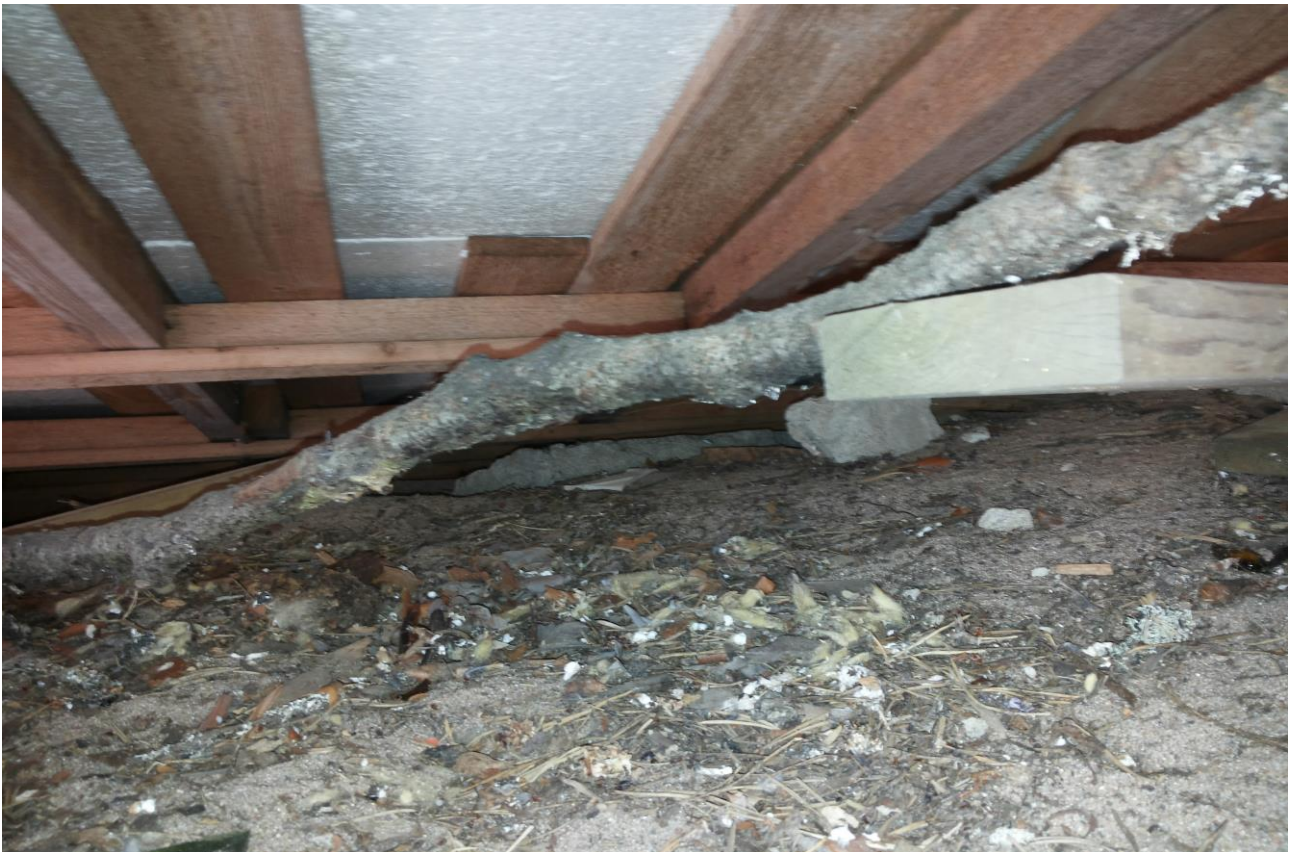
**Kuva 2. Tuuletustilassa on roskia ja risuja.**

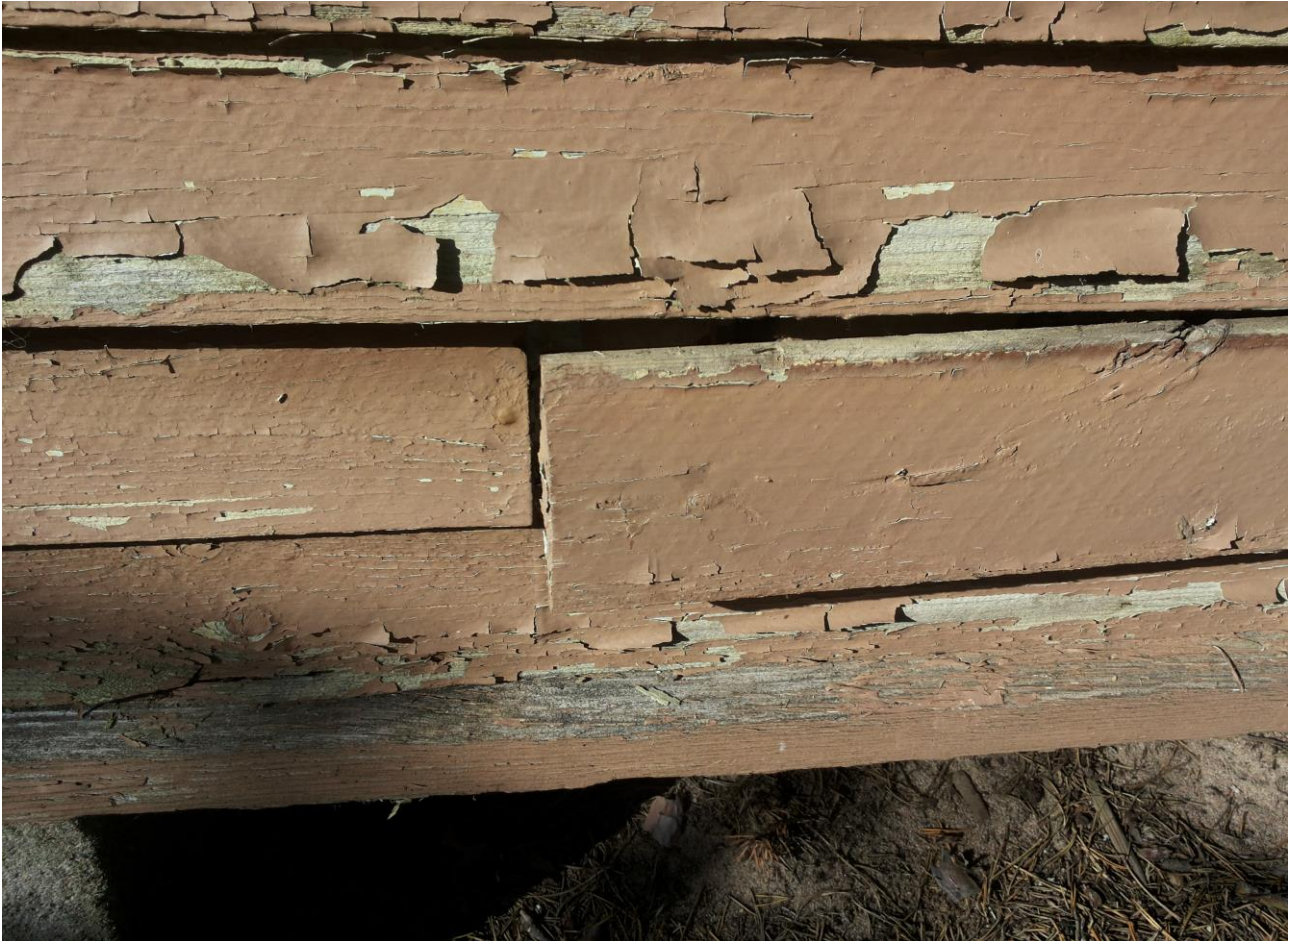
| NIMIKE | HAVAINNOT |
|---|---|
| 8.2<br>Ulkoseinät ja julkisivut. | <p>Maalipinnat ovat kuluneet ja rapautuneet. Muutamissa julkisivulaudoissa on halkeamia ja reikiä, varsinkin seinien alaosat ovat huonokuntoiset. Portaat ovat lahot ja huonokuntoiset. Kts. Kuvat 3,4 ja 5.</p> <p><i>Huonokuntoiset laudat suositellaan vaihdettavaksi ja ulkoseinäpinnat maalattavaksi. Portaat ja terassi suositellaan uusittavaksi kokonaisuudessaan.</i></p> |

**Kuva 3. Julkisivupinta on huonokuntoinen.**

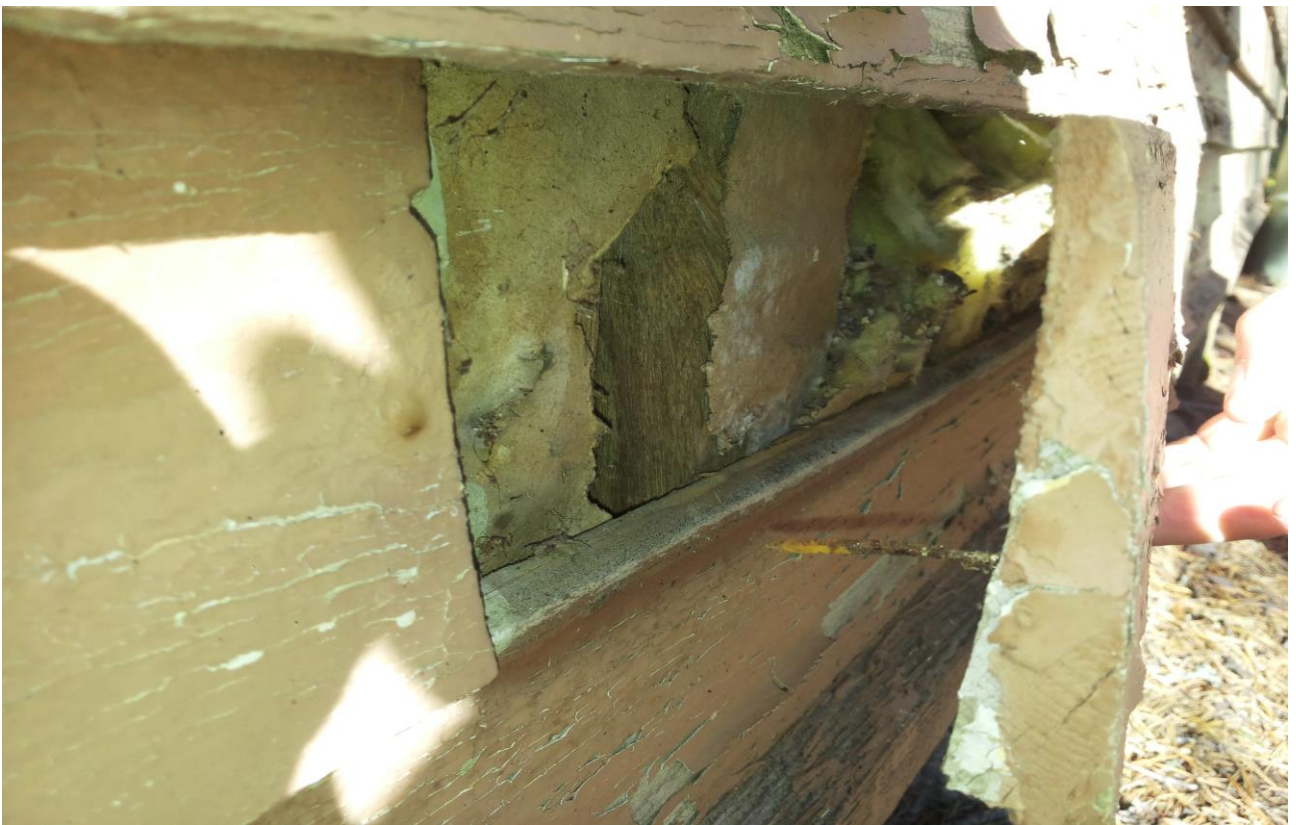
**Kuva 4. Julkisivussa on yksi lauta irti.**

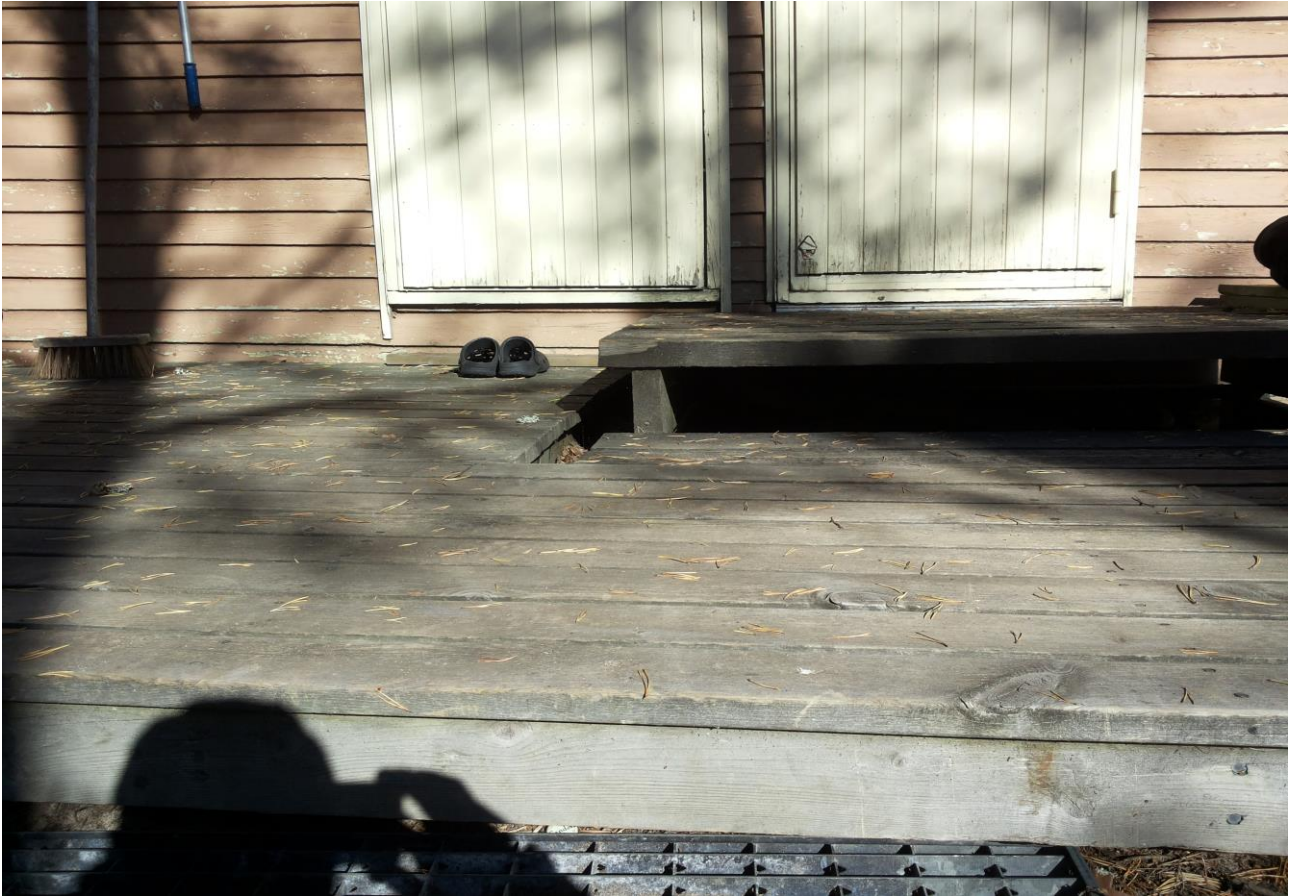
**Kuva 5. Portaat ja terassi ovat huonokuntoisia.**

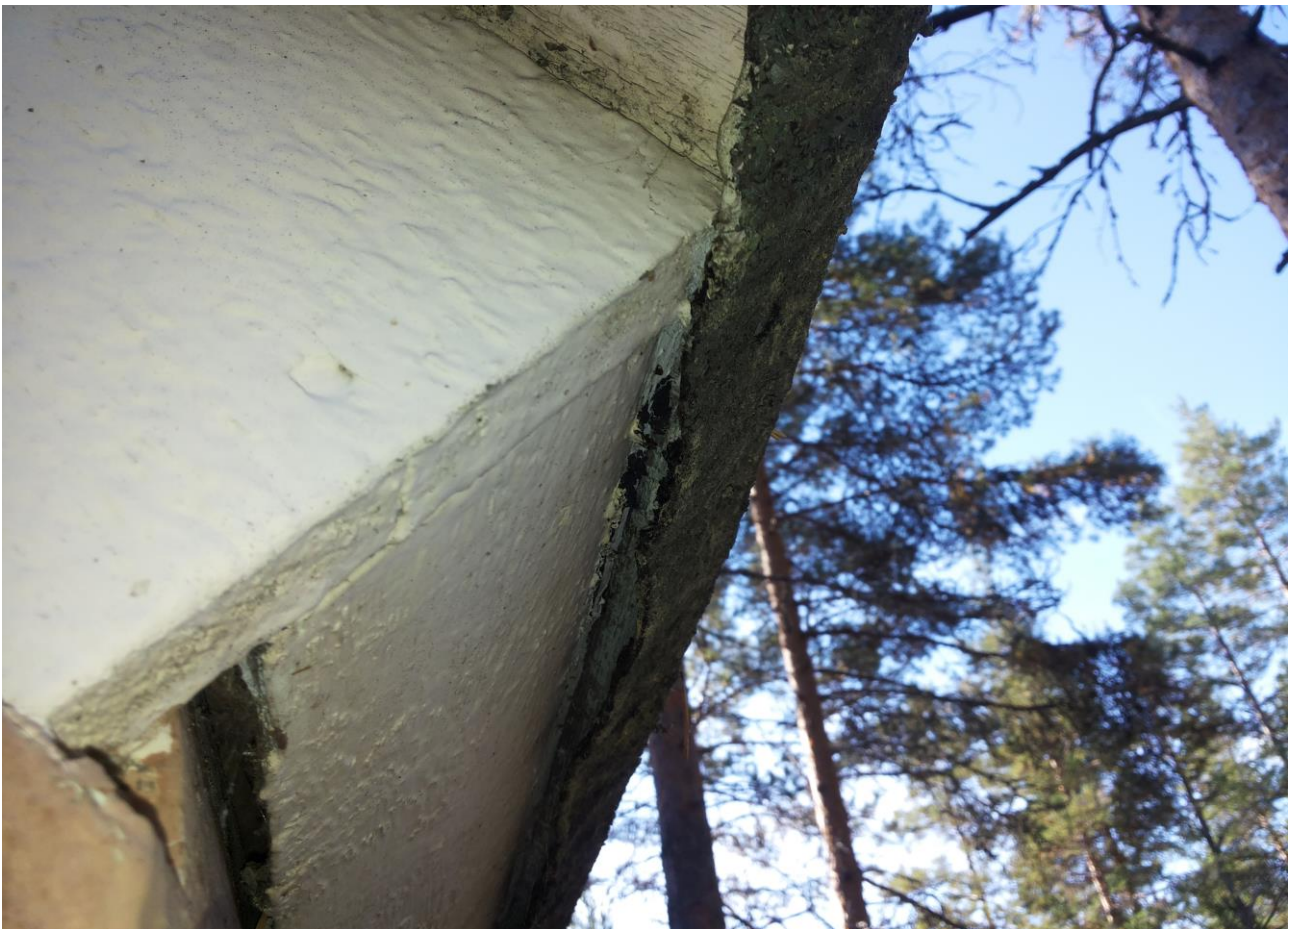
| 8.4<br>Yläpohja ja<br>vesikatto. | <p>Vesikatteena toimiva kattohuopa on kulunut ja katolla kasvaa sammalta. Sisäpuolella on havaittavissa vesivuotojälkiä piipun juuressa. Räystäältä puuttuu tippanokka. Lapetikkaat ovat lahot. Kts. kuvat 6 ja 7.</p> <p><i>Huopakate suositellaan uusittavaksi. Räystäälle olisi tehtävä tippanokka, (25 mm) yläpohjan kunto tarkistettava vesikatteen uusimisen yhteydessä. Tikkaat ja kulkutiet uusittava.</i></p> |

**Kuva 6. Räystäältä puuttuu asianmukainen tippanokka ja räystääslauta on osittain lahonnut.**

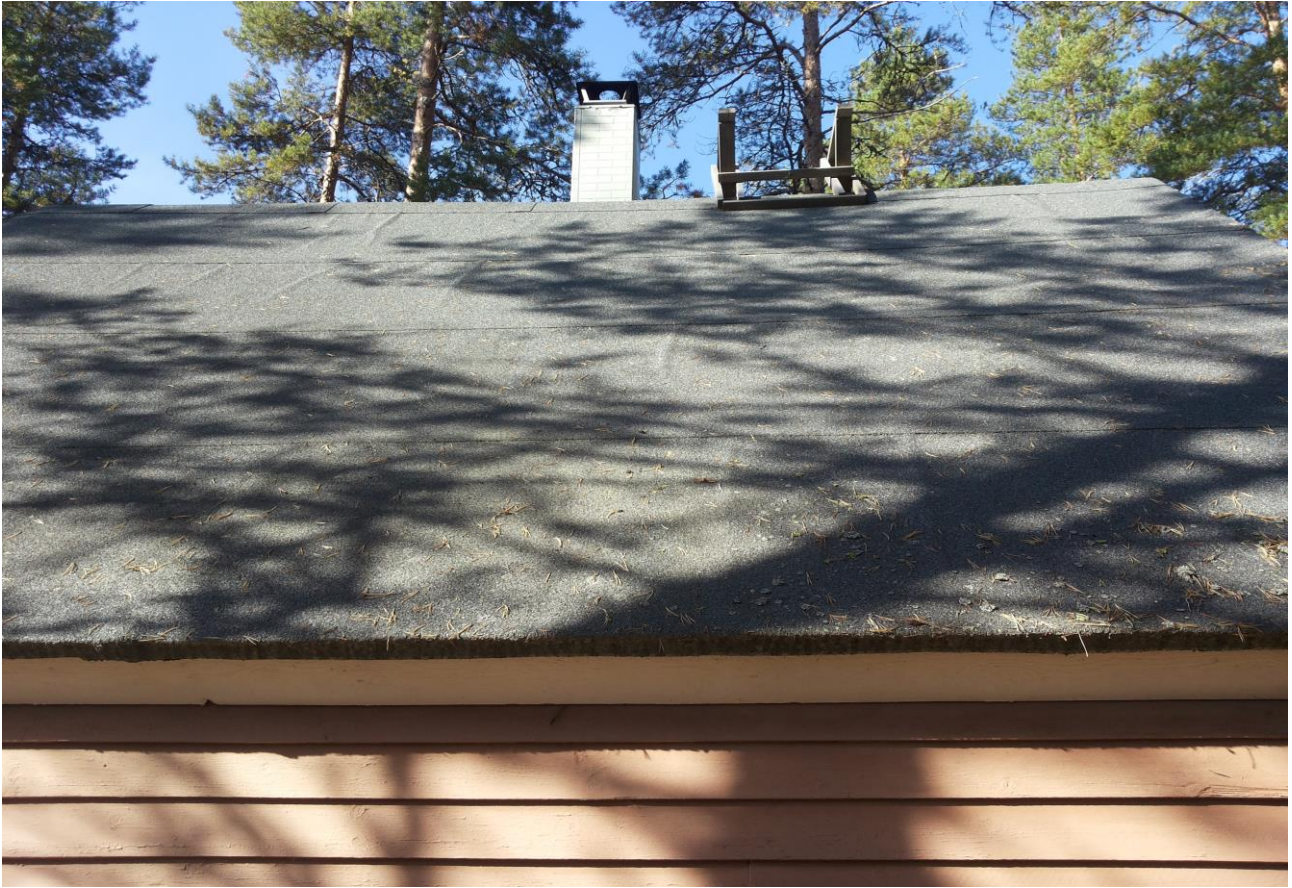
**Kuva 7. Huopakate on kulunut ja rutussa paikoitellen.**
