## YHTEISTOIMINTAMALLIN MUKAINEN KUNTOTARKASTUS

### 23 Vierasniemen päärakennus Ärjänsaari

| TARKASTUKSEN SYY | Selvittää rakennuksen rakennustekninen kunto ja korjaustarve |

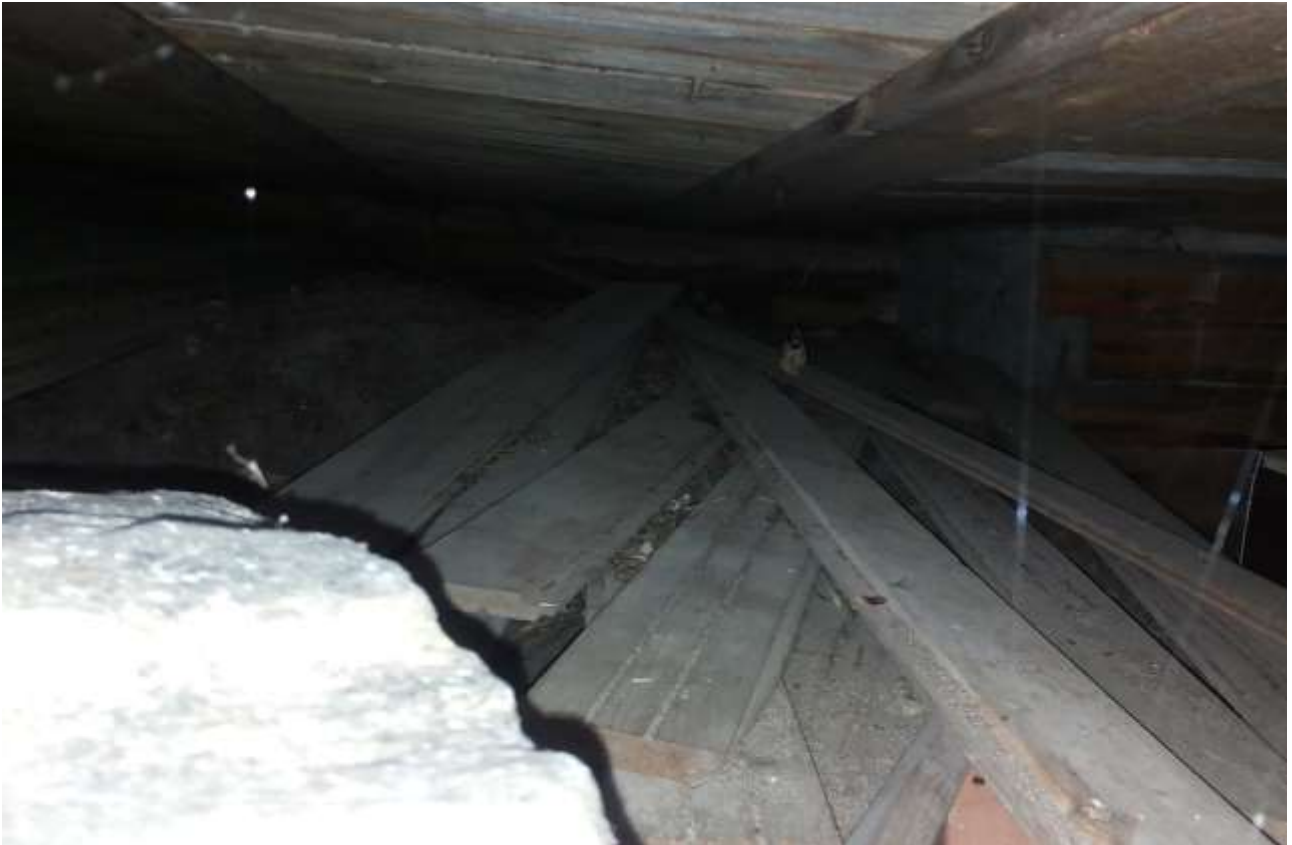
| 8.1<br>Perustukset, alapohja ja rakennuksen vierusta. | <p>Teräsbetoninen pilariperustus. Tuuletustila on joiltain osin riittävä. Tuuletustilassa on rakennusjätettä ja lautatavaraa. Kts. Kuva 1.</p> <p><i>Rakennuksen kuistin puoleisen puolen päädyn alapohjan tuuletus varmistettava. (todennäköisesti ollut aikaisemmin saunarakennus, joka on myöhemmin muutettu huonetilaksi). Roskat on poistettava tuuletustilasta.</i></p> |

**Kuva 1. Alapohjassa on rakennusjätettä.**

- 1. Rakennuksen kuistin puoleisen alapohjan tuuletuksen varmistaminen ja rakenneratkaisun selvittäminen.**
- 2. Kattohuovan asbestipitoisuuden tutkimus.**

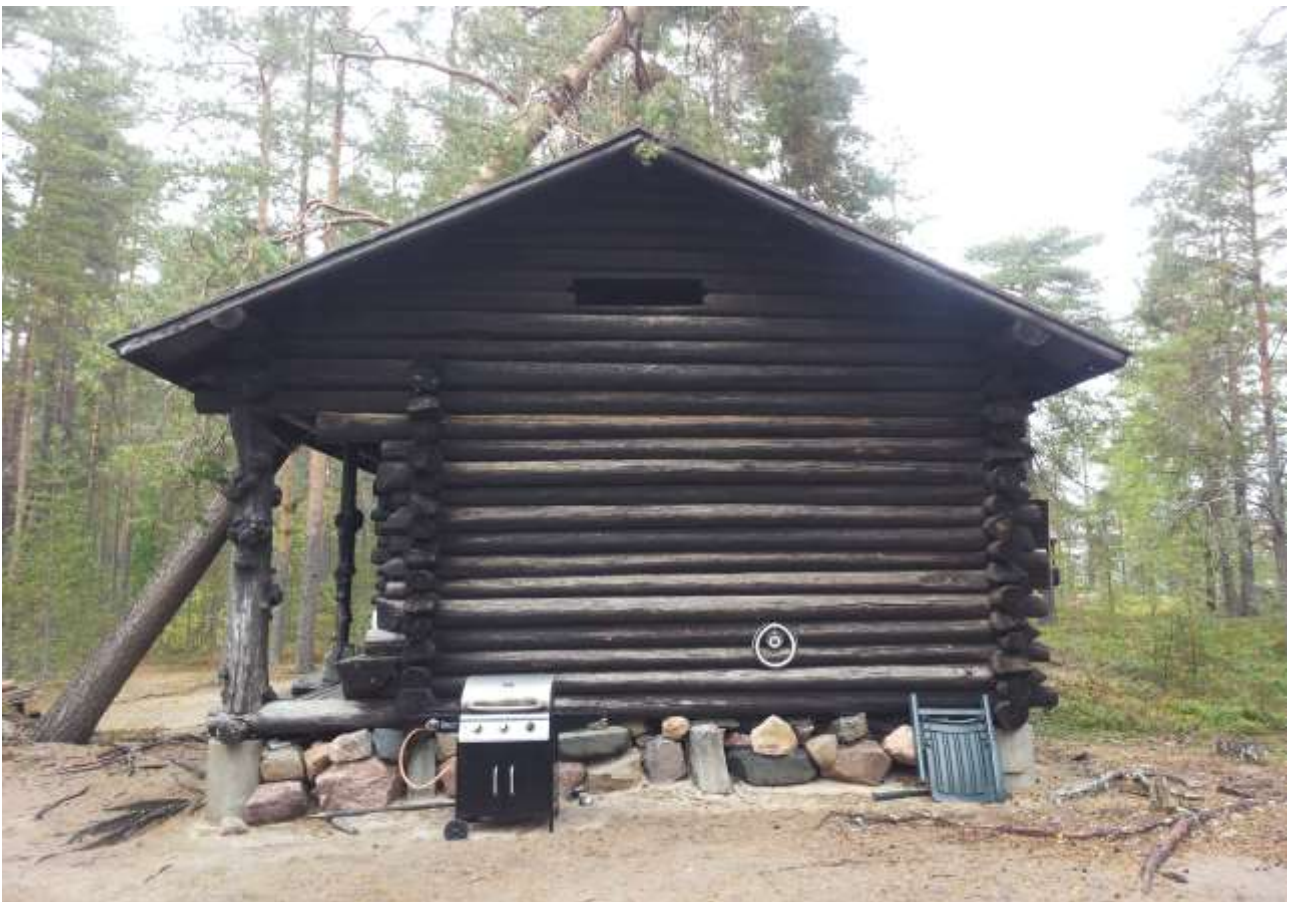
| 8.2<br>Ulkoseinät ja julkisivut. | <p>Hirsipintojen pintakäsittely on osin kulunut. Kuistin lattialaudat ja reunimmainen hirsi ovat huonokuntoisia. Takaseinällä reikä alimmassa hirressä, joka luultavasti liittyy entisen saunan viemärointiin tai ilmanvaihtoon. Kts. Kuvat 2, 3 ja 4.</p> <p><i>Kuistin laudoitukset ja reunahirsi suositellaan vaihdettavaksi. Julkisivun pintakäsittely suositellaan uusittavaksi. Kiviportaiden ylin rappu suositellaan oikaistavaksi.</i></p> |

**Kuva 2. Julkisivun pintakäsittely on kulunut.**

- 1. Vesikatteen uusiminen, kaatuneen puun poistaminen**
- 2. Yläpohjan tyhjennys ylimääräisistä roskista.**
- 3. Kuistin lattiapintojen ja reunahirren uusiminen**
- 4. Ylimmän portaan oikaisu.**
- 5. Jalkalistojen asennus huonetiloihin.**
- 6. Julkisivujen pintakäsittely.**

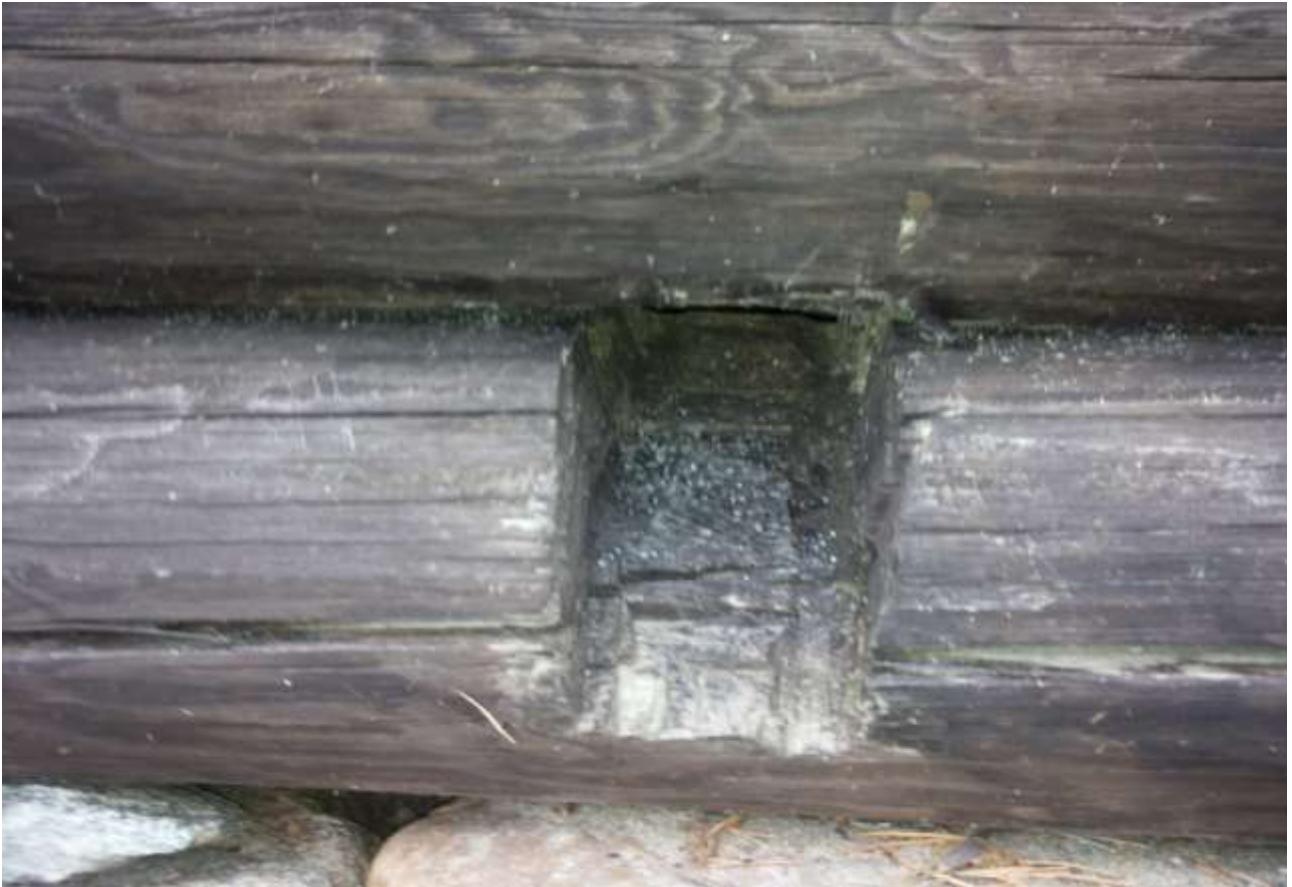
**Kuva 3. Takaseinän alimmassa hirressä on reikä. (Ehkä entinen saunan viemäröintireitti?)**

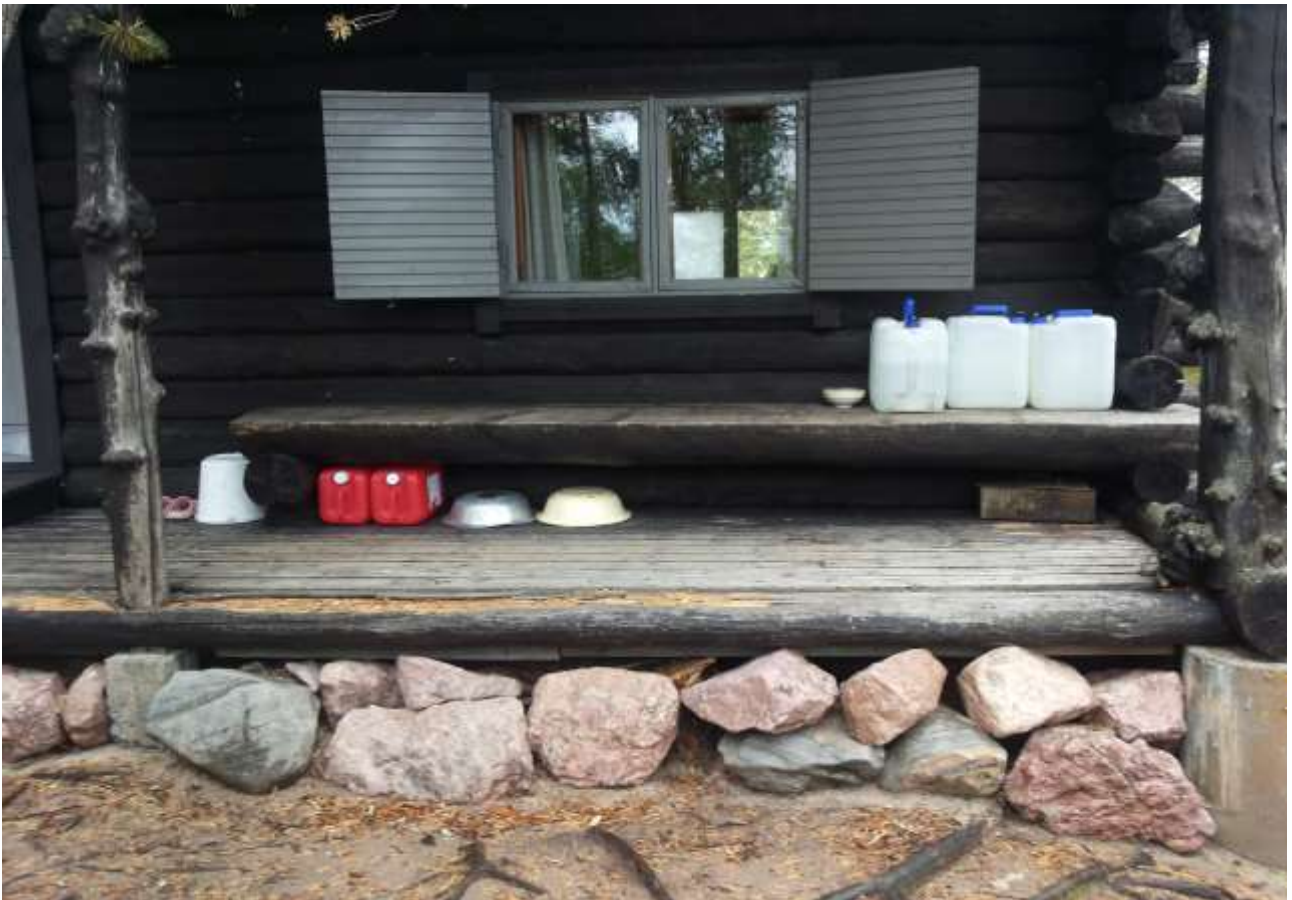
**Kuva 4. Kuistin lattiapinnat ovat kuluneet ja reunahirsi on lahonnut.**

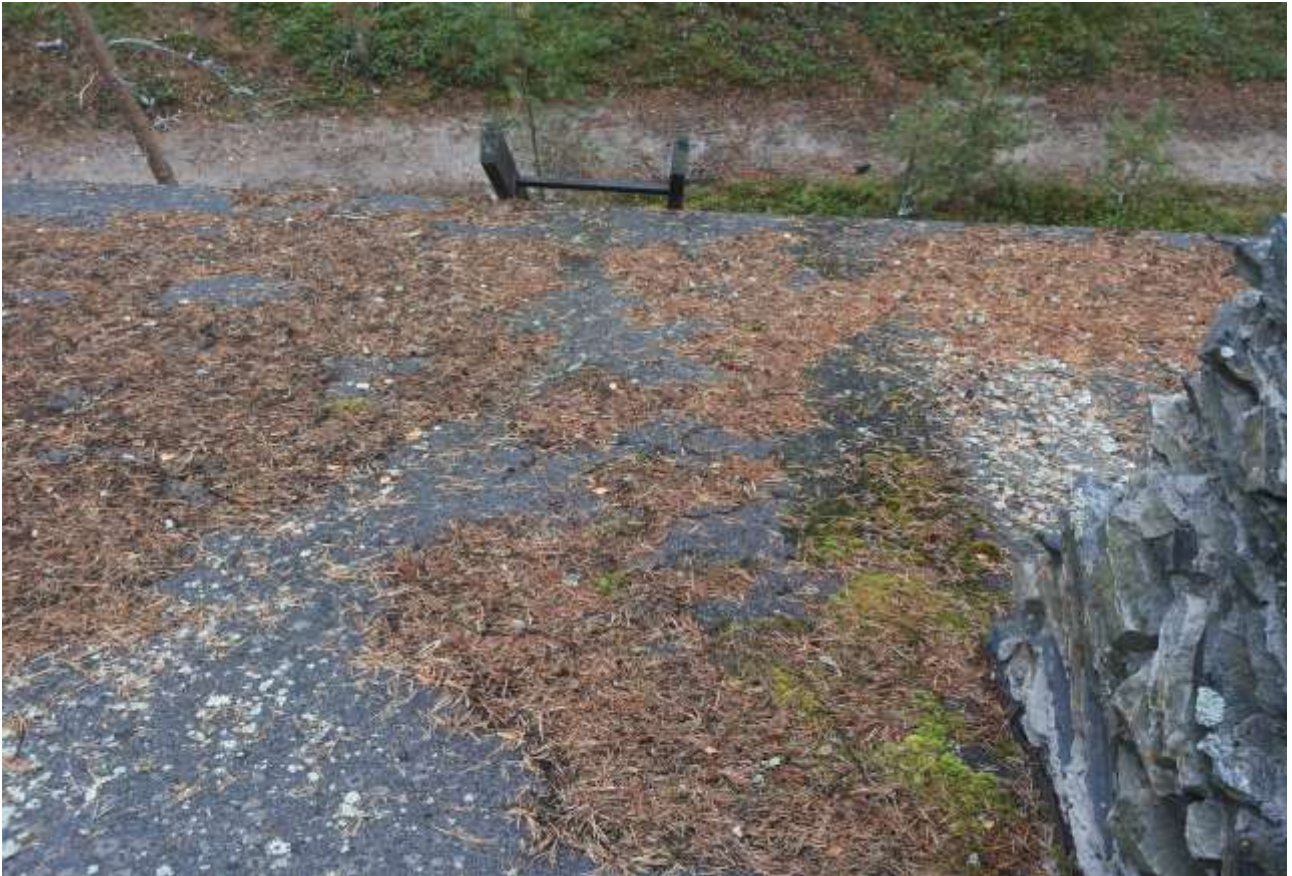
| 8.4<br>Yläpohja ja<br>vesikatto. | Vesikaton huopa on huonokuntoinen, kulunut ja siinä kasvaa sammalta. Lisäksi puu on kaatunut katon päälle. Yläpohjassa on ylimääräistä roskaa. Kts. Kuvat 5, 6 ja 7.<br><br><i>Suositellaan vesikatteen uusimista ja yläpohjan tyhjennystä ylimääräisistä roskista. Katon päälle kaatunut puu on poistettava ja sen aiheuttamat vauriot korjattava.</i> |

**Kuva 5. Katolla on runsaasti sammalta ja neulasia.**

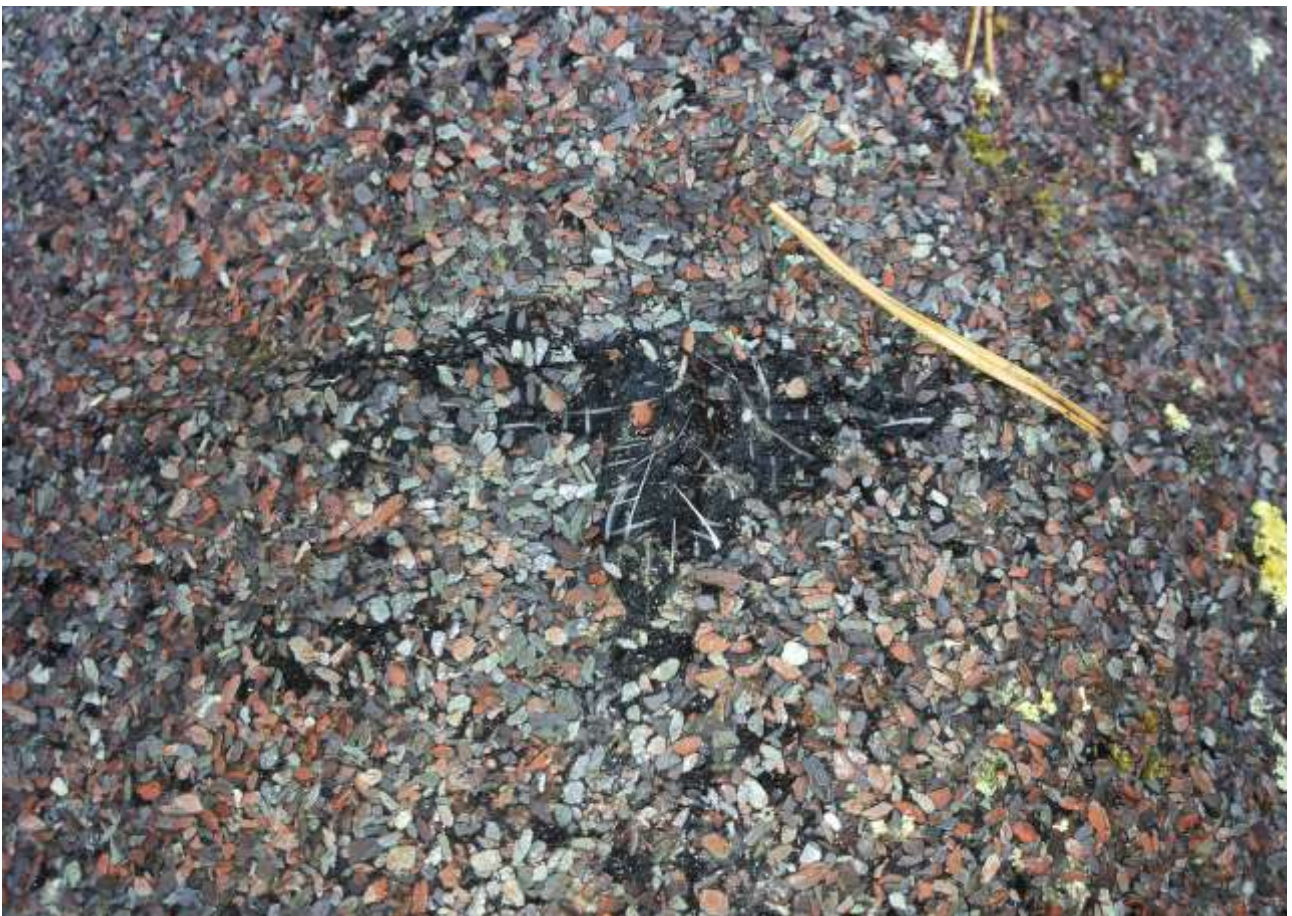
**Kuva 6. Huopakatteessa on reikä, josta vesi pääsee yläpohjarakenteeseen.**

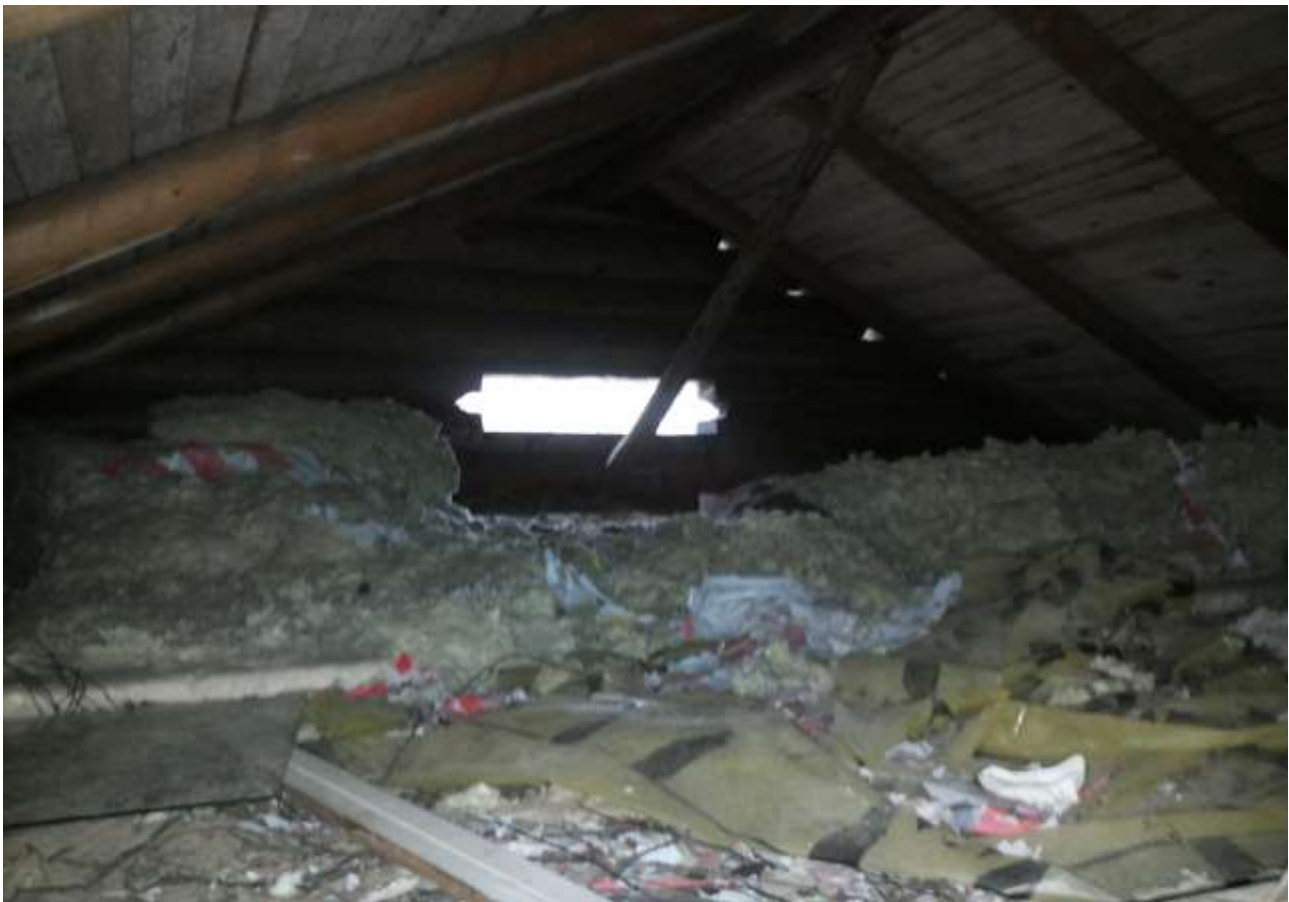
**Kuva 7. Yläpohjassa on rakennusjätettä, mm. lämmöneristyspakkausten muovijätettä.**

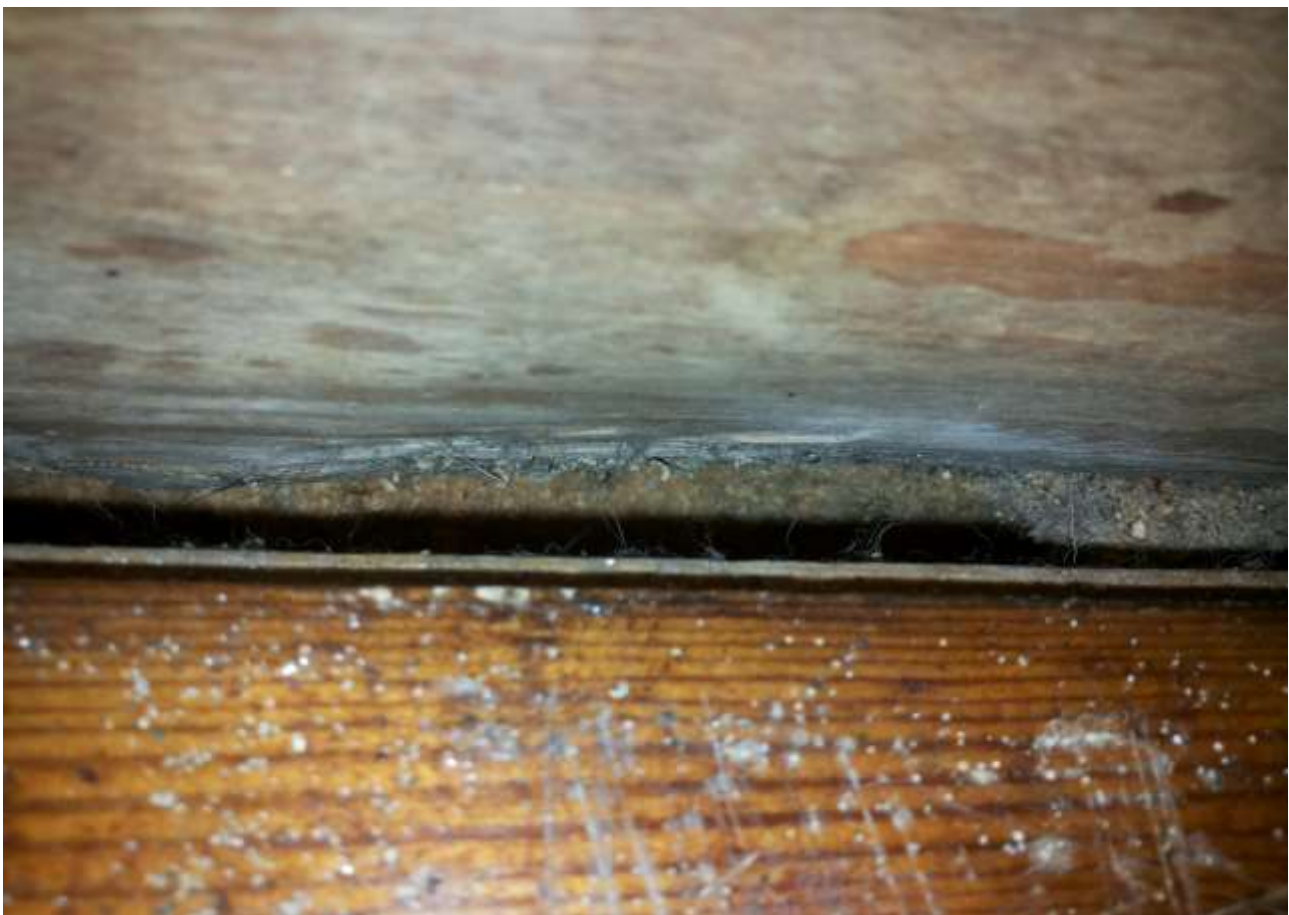
| 8.6<br>Muut sisätilat. | Huonetiloissa ei ole jalkalistoja. Kts. Kuva 8.<br><br><i>Jalkalistat suositellaan laitettavaksi.</i> |

**Kuva 8. Huonetiloista puuttuvat jalkalistat.**
