## YHTEISTOIMINTAMALLIN MUKAINEN KUNTOTARKASTUS

### 2 Kallela Ärjänsaari

| KOHDE | Kajaani, Oulujärvi, Ärjänsaari |

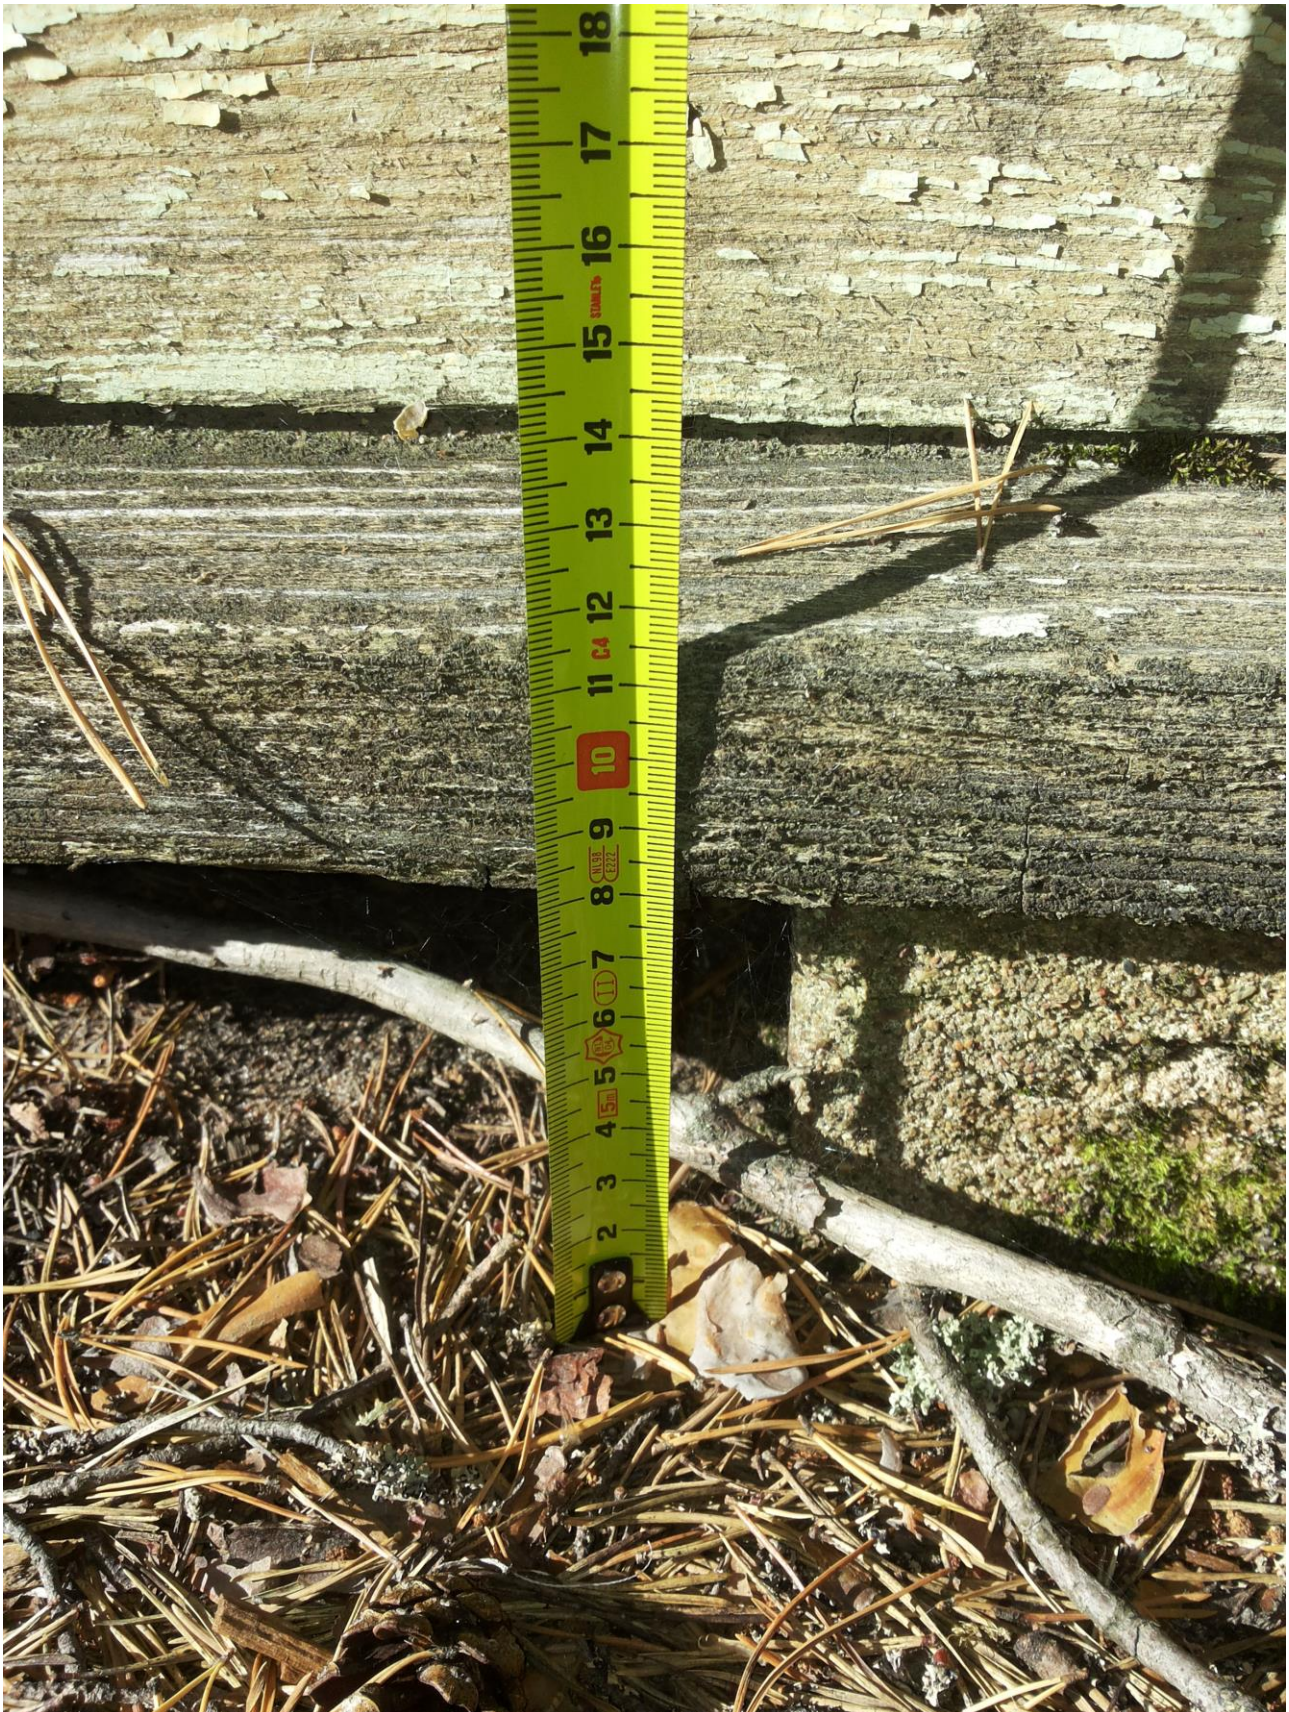
| 8.1<br>Perustukset, alapohja ja rakennuksen vierusta. | <p>Pilariperustus on hyväkuntoinen. Alapohjan tuuletus on riittämätön, rakennus on melkein maassa kiinni toiselta reunalta. Kapillaarikatkot puuttuvat perustusrakenteen ja rungon välistä. Kts. kuvat 1 ja 2.</p> <p><i>Suosittelaa rakennuksen nostamista ylemmäs ja maanpinnan muotoilua rakennuksesta pois päin viettäväksi. Rakennuksen puuosat tulee olla maasta irti loma-ajan asunnossa vähintään 300mm. Huopakaistan lisääminen kapillaarikatkoksi perustusrakenteen ja kantavan rungon väliin rakennuksen nostamisen yhteydessä.</i></p> |

Kuva 1. Rakennuksen alapohjan tuuletus on puutteellinen.

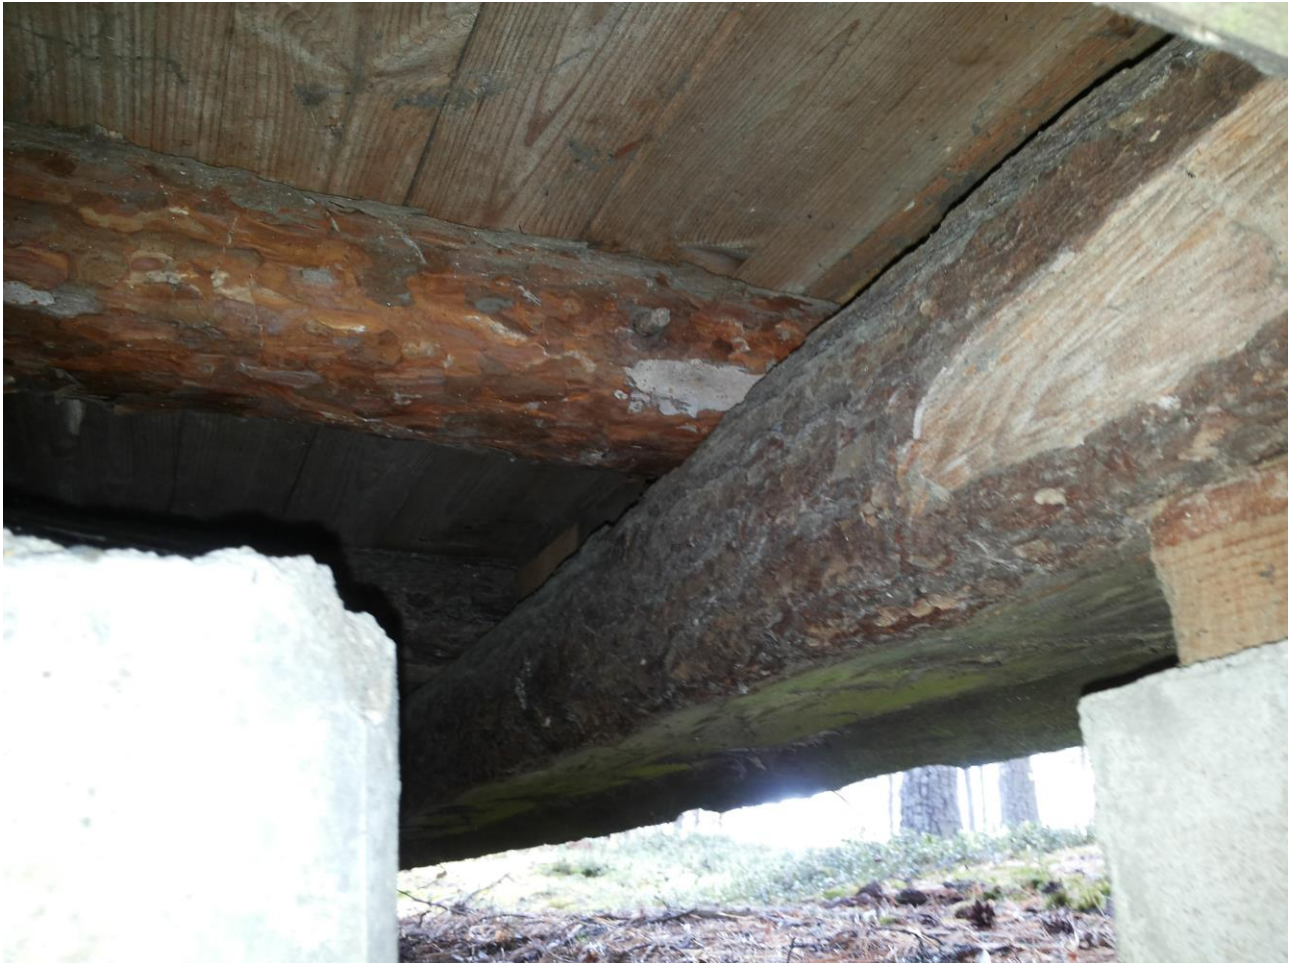
**Kuva 2. Kapillaarikatko puuttuu perustuksen ja alapohjarakenteen välistä.**

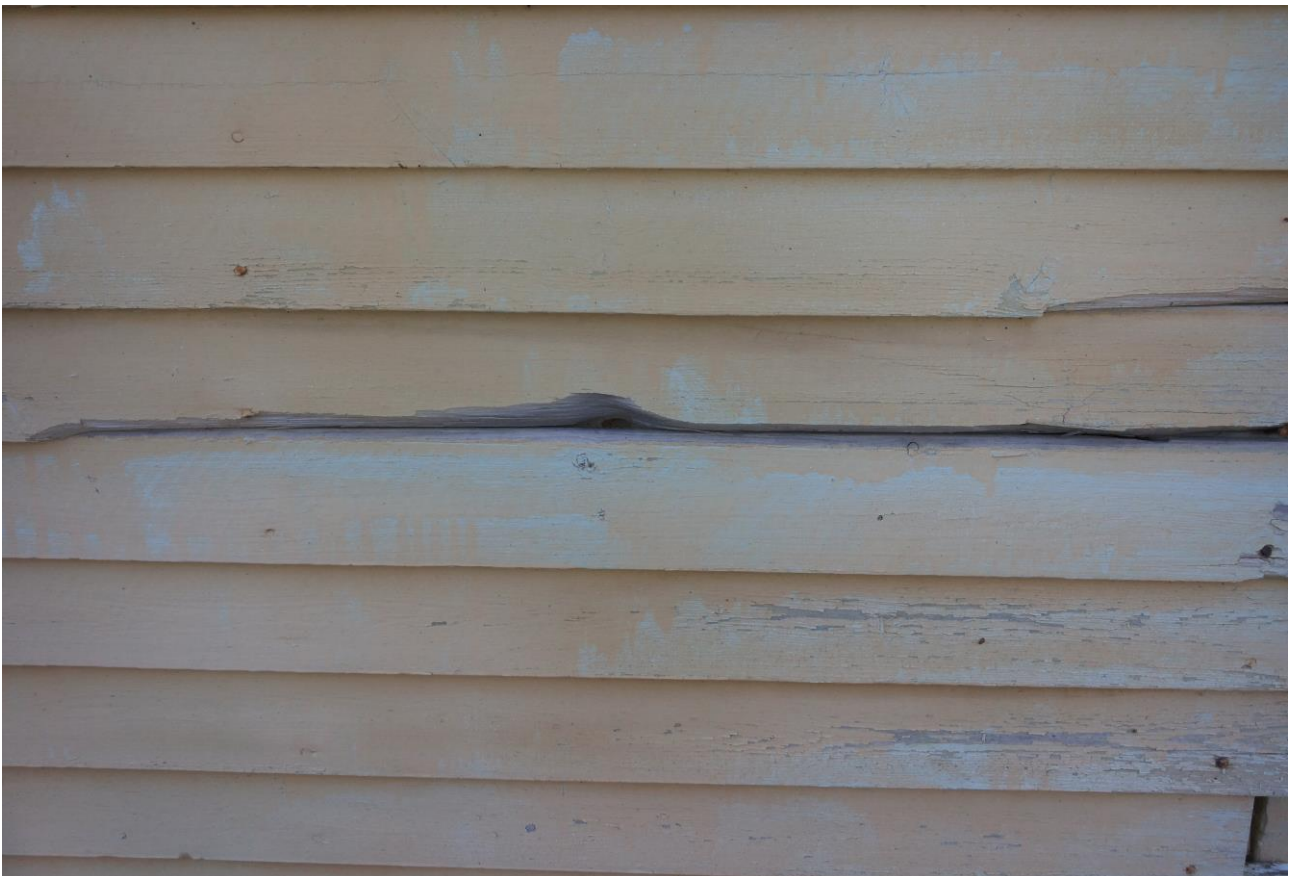
| 8.2<br>Ulkoseinät ja julkisivut. | <p>Maalipinnat ovat kuluneet ja rapautuneet. Osassa julkisivulaudoissa on halkeamia ja reikiä, varsinkin alaosat huonokuntoiset. Julkisivun yksi lauta on jäänyt lyhyeksi rakennuksen kulman osalta. Portaat ovat lahot ja huonokuntoiset. Kts. kuvat 3, 4, ja 5.</p> <p><i>Huonokuntoiset ja liian lyhyet laudat tulisi vaihtaa uusiin. Ulkoseinät olisi maalattava. Portaat olisi uusittava.</i></p> |

**Kuva 3. Halkeamia ja reikä on paikoin julkisivulaudoituksessa.**

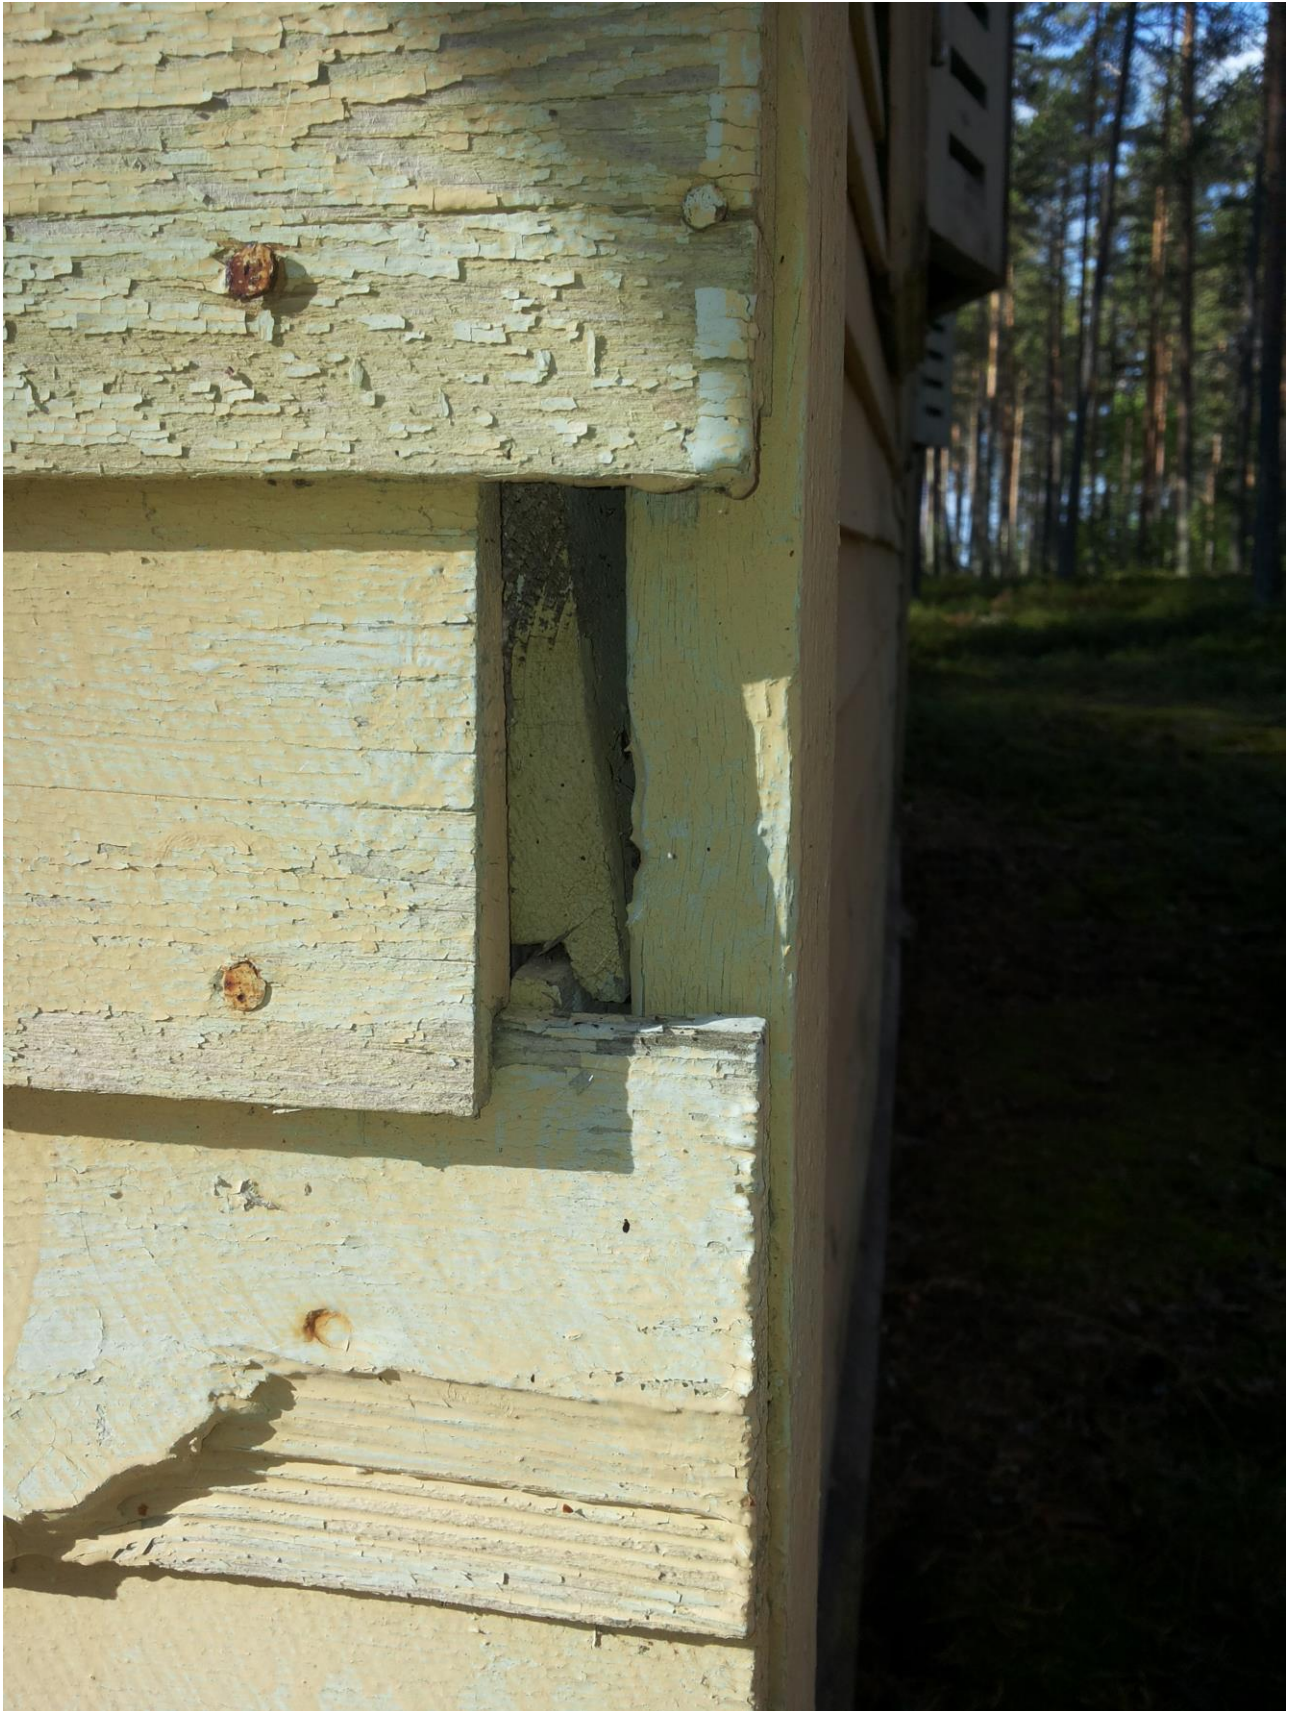
**Kuva 4. Julkisivulaudoitus ei ole rakennuksen kulmaan saakka.**

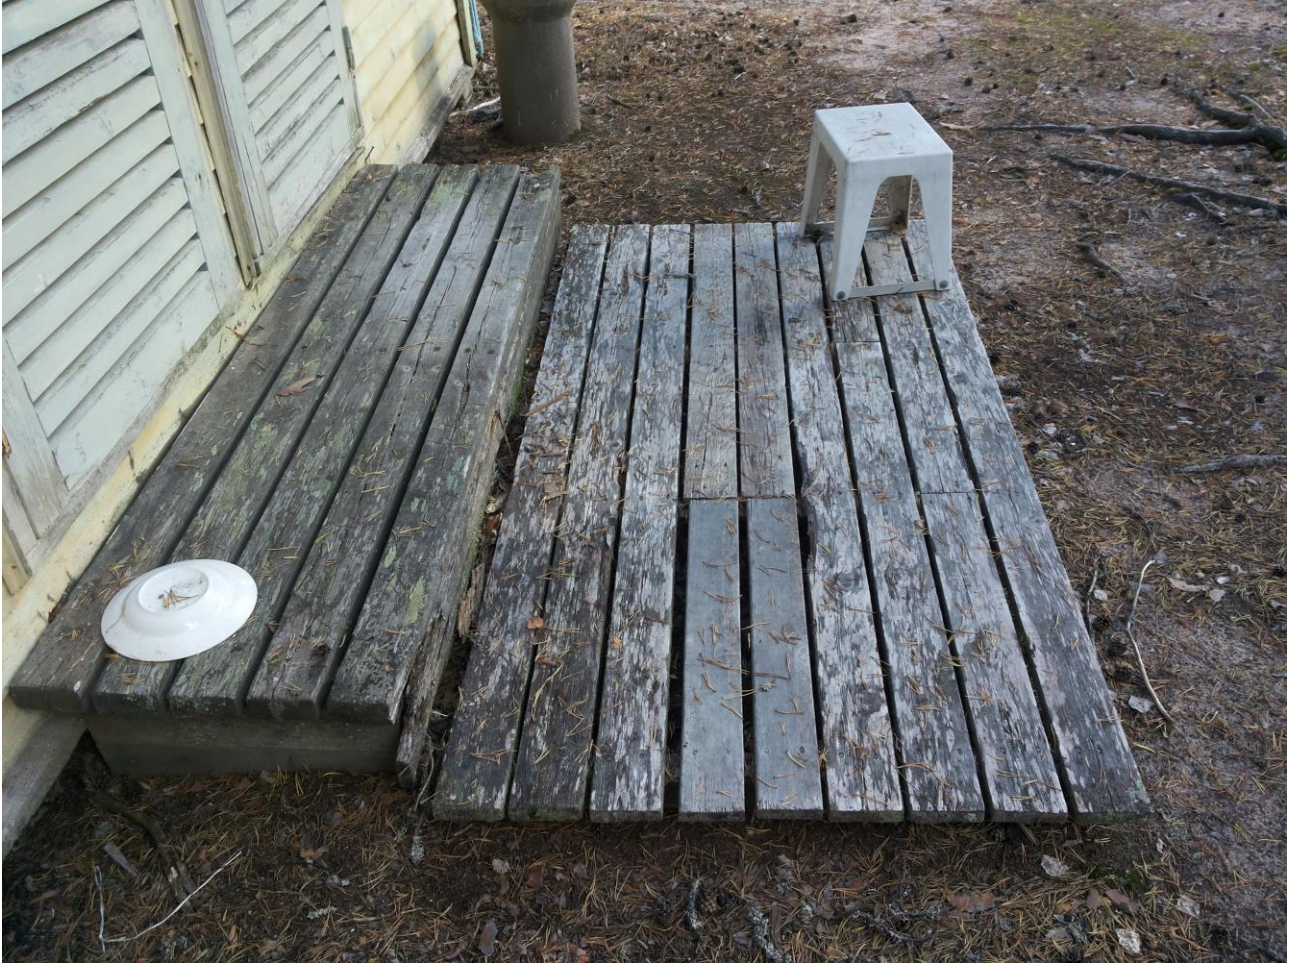
**Kuva 5. Portaat ovat lahot ja huonokuntoiset.**

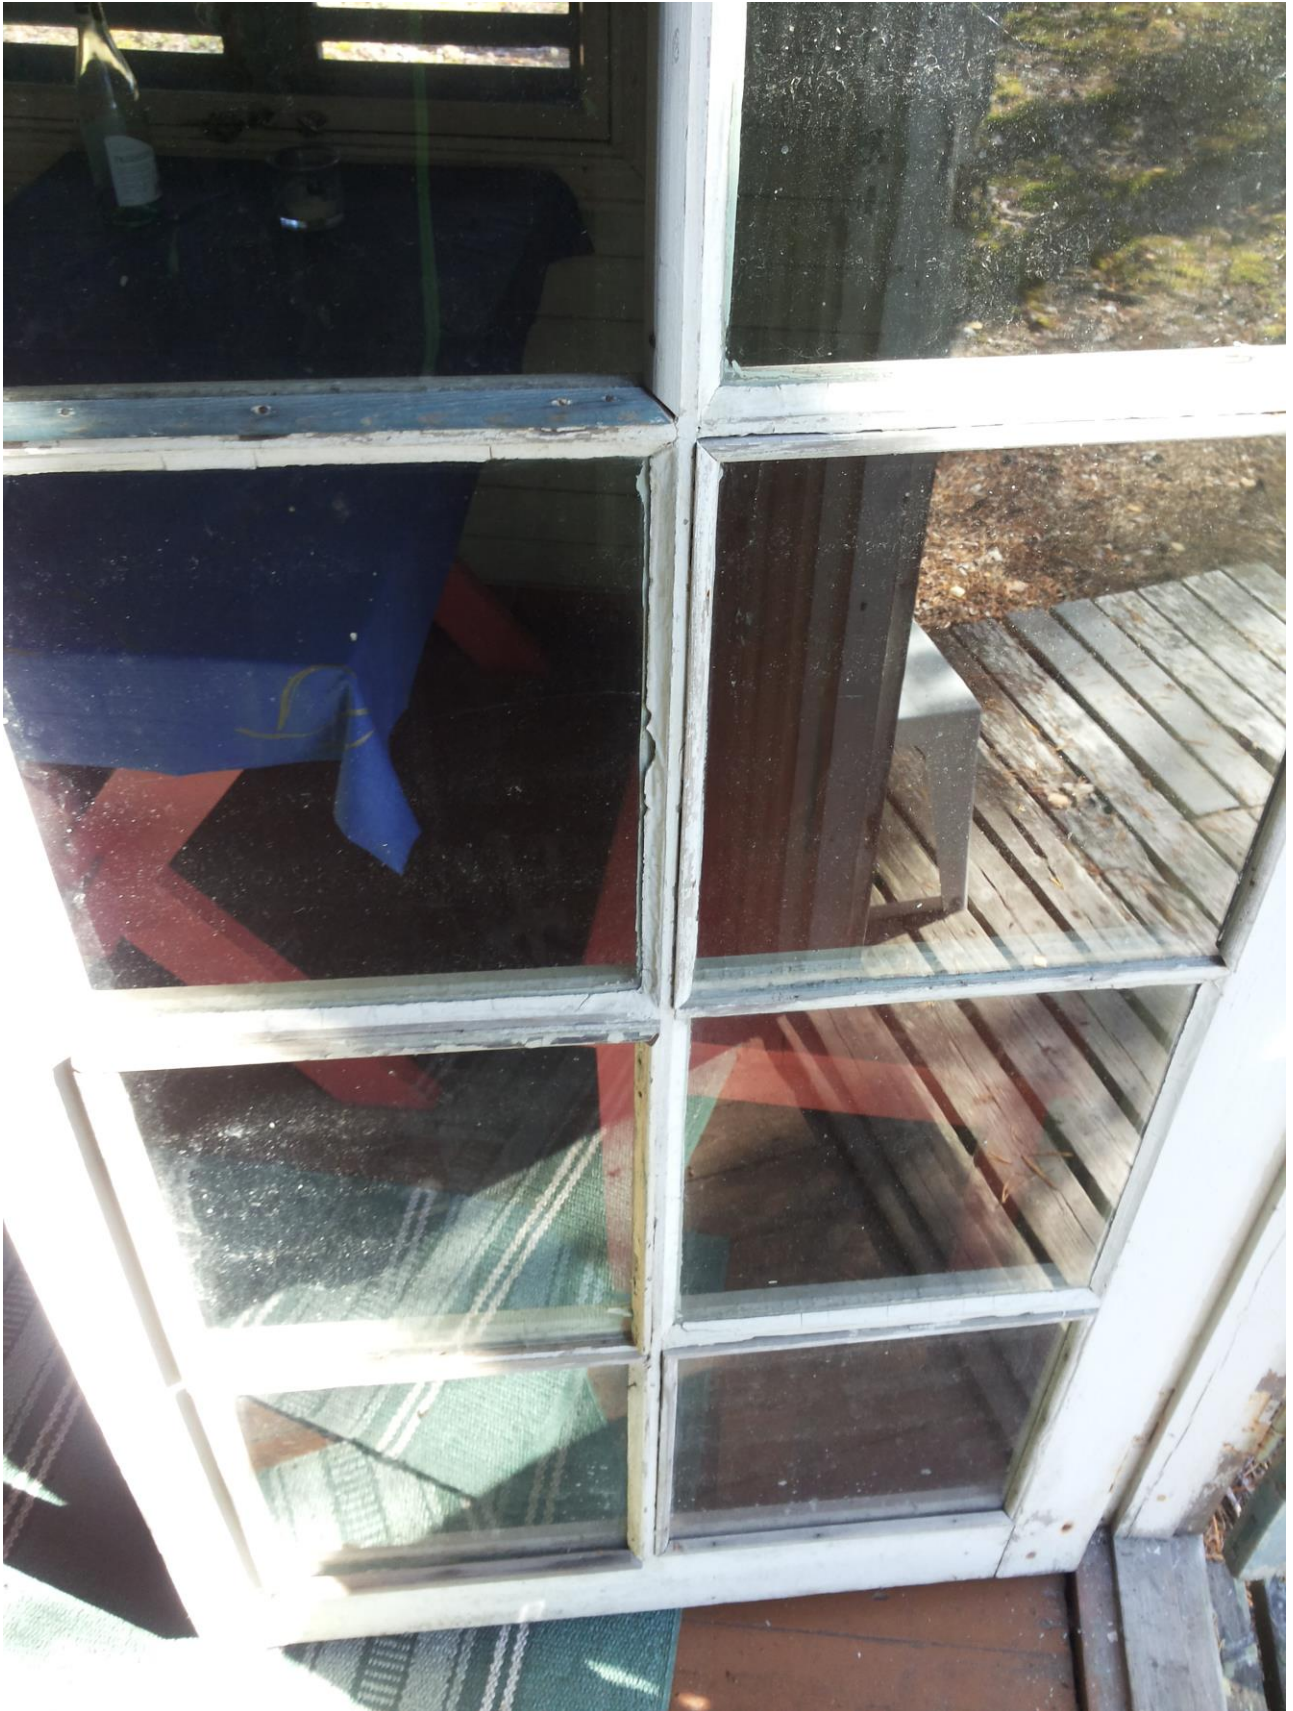
| 8.3<br>Ikkunat ja ulko-ovet. | <p>Ovet ja ikkunat ovat huonokuntoiset. Ikkunanpuitteet lahonneet ja niitä on korjattu ajoittain. Kts. kuva 6 ja 7.</p> <p><i>Kaikki ovet ja ikkunat suositellaan vaihdettavaksi.</i></p> |

**Kuva 6. Ovet ovat huonokuntoiset.**

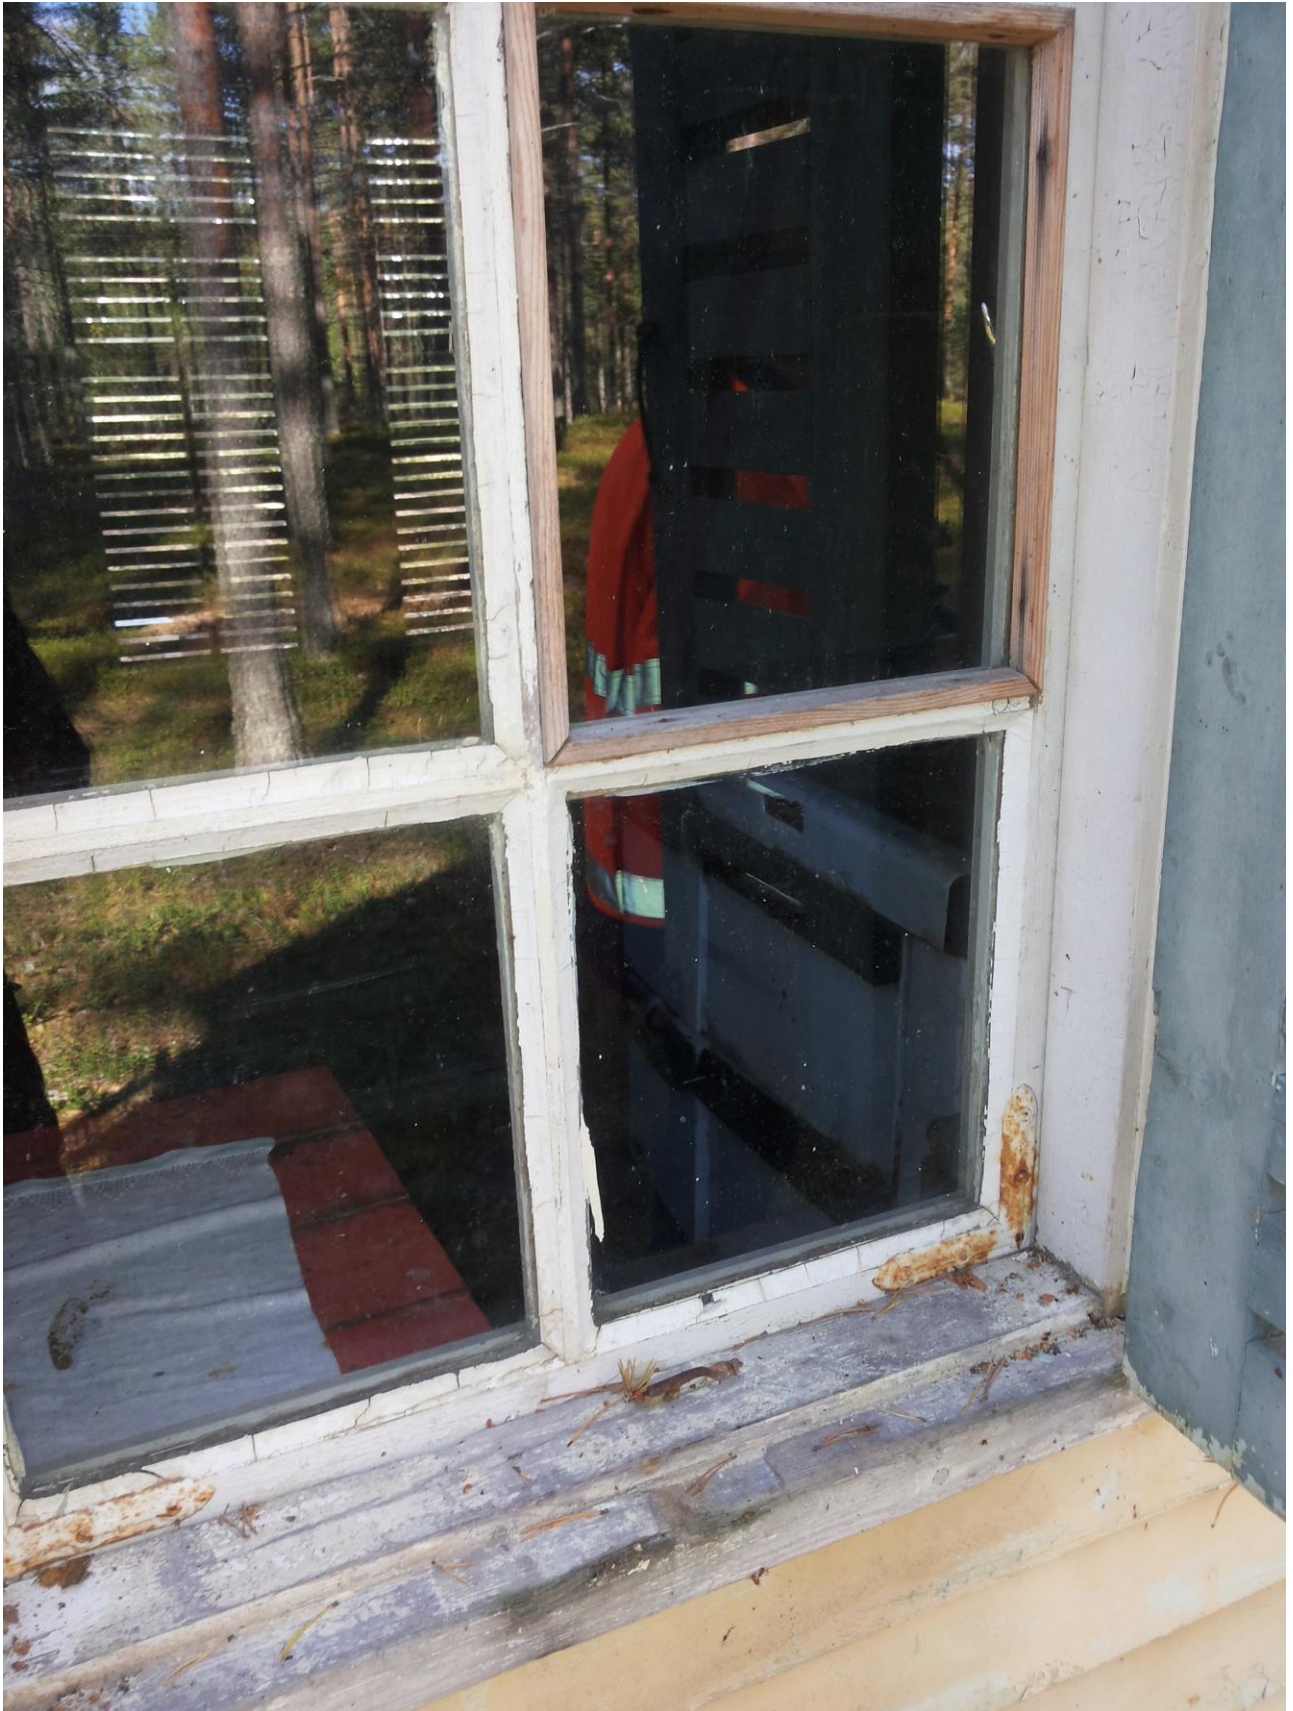
**Kuva 7. Ikkunanpuitteet ovat huonokuntoiset.**

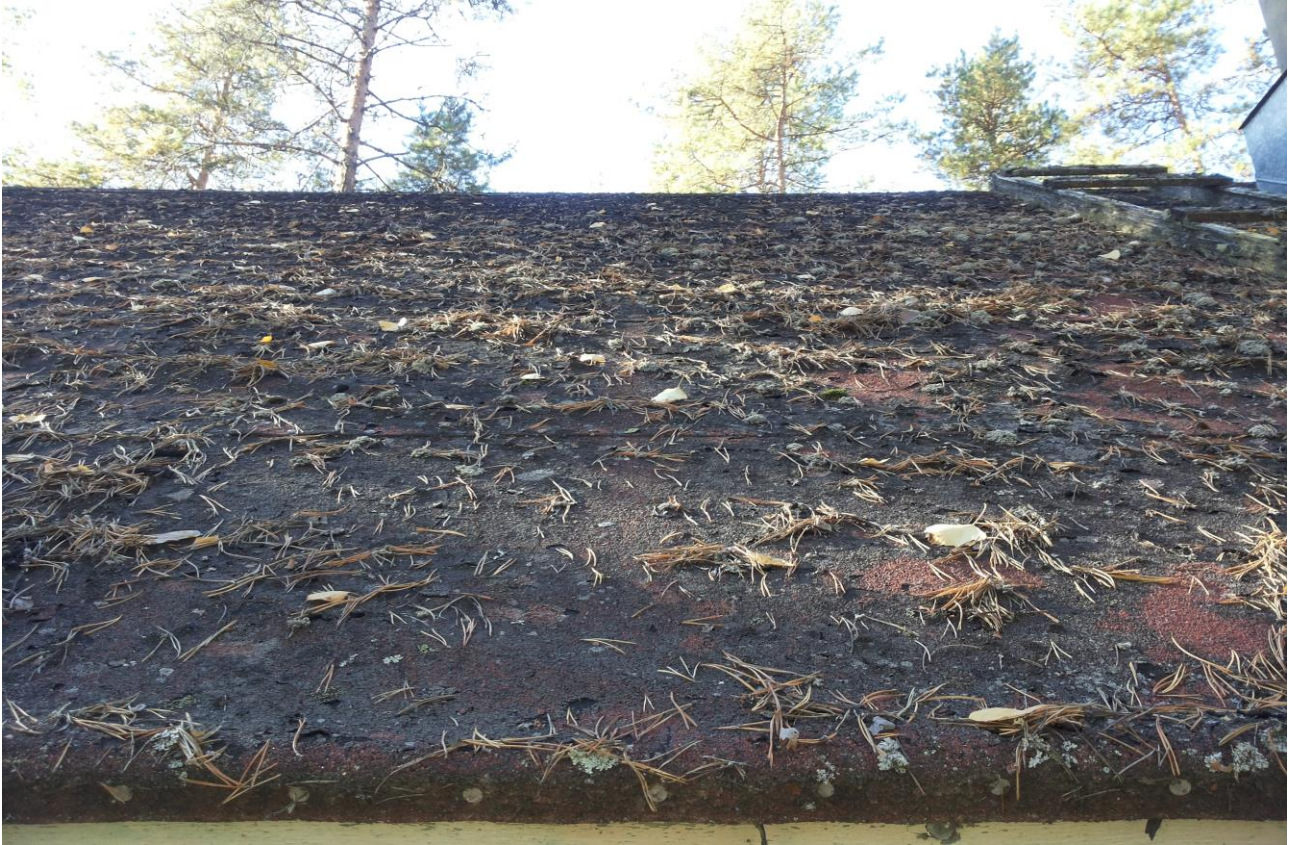
| 8.4<br>Yläpohja ja vesikatto. | <p>Vesikatteena toimiva kattohuopa on kulunut ja katolla kasvaa runsaasti sammalta. Rakennuksen sisäpuolella ei ole havaittavissa vesivuotojälkiä. Yläpohja on eristämätön. Räystäältä puuttuu tippanokka, joka on rakennustekninen virhe, ei tyyლისუunnan mukainen ratkaisu. Lapetikkaat ovat lahot ja huonokuntoiset. Kts. kuvat 8, 9 ja 10.</p> <p><i>Vesikate suositellaan uusittavaksi ja räystäälle olisi tehtävä tippanokka. Vesikatteen aluslaudoituksen kunto olisi tarkistettava samassa yhteydessä. Lapetikkaat ja kulkutiet on uusittava.</i></p> |

**Kuva 8. Katolla on paljon sammalta ja havunneulasia.**

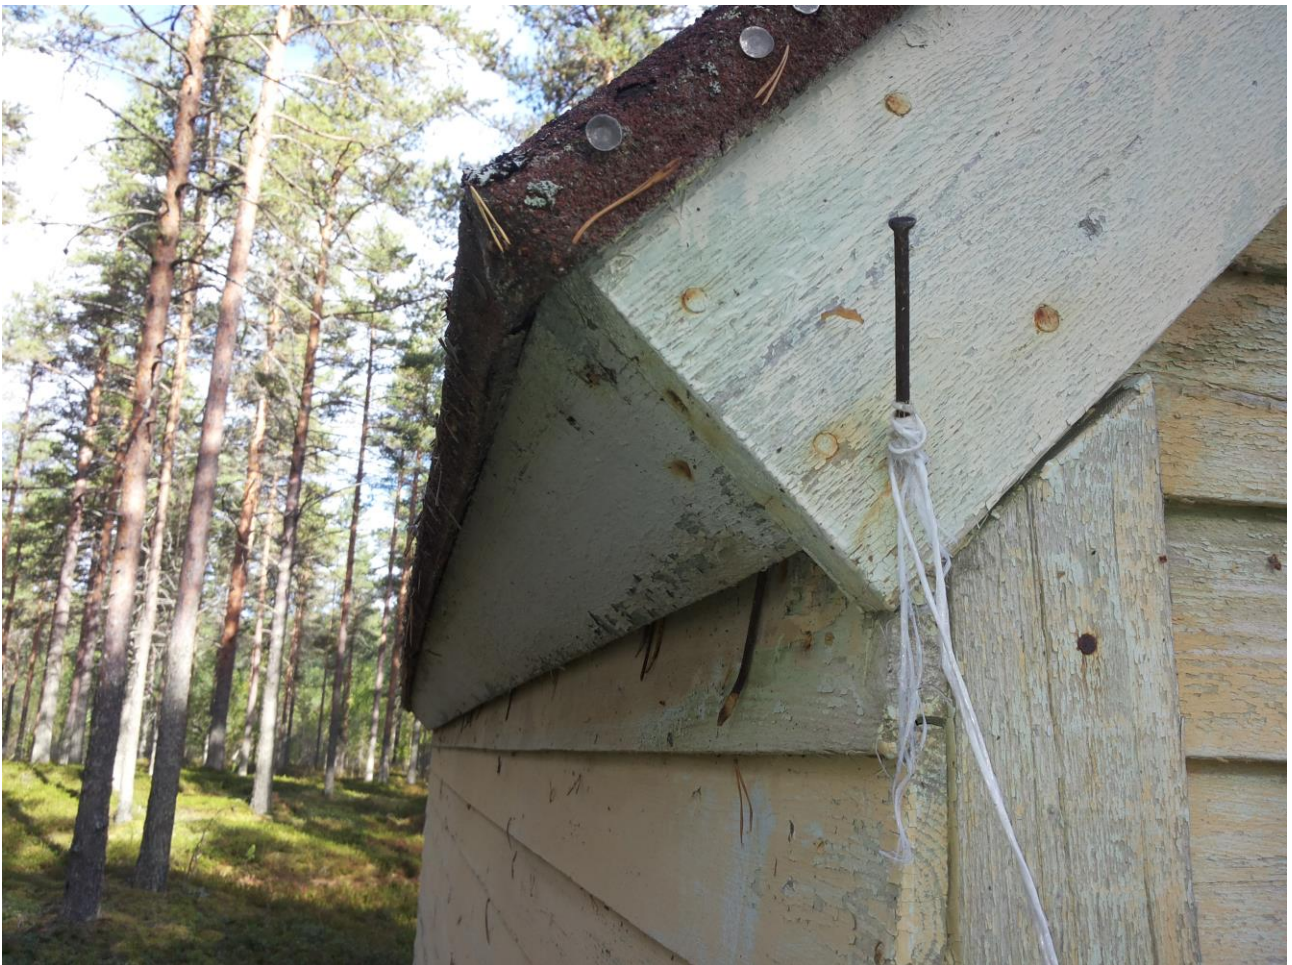
**Kuva 9. Räystäältä puuttuu tippanokka.**

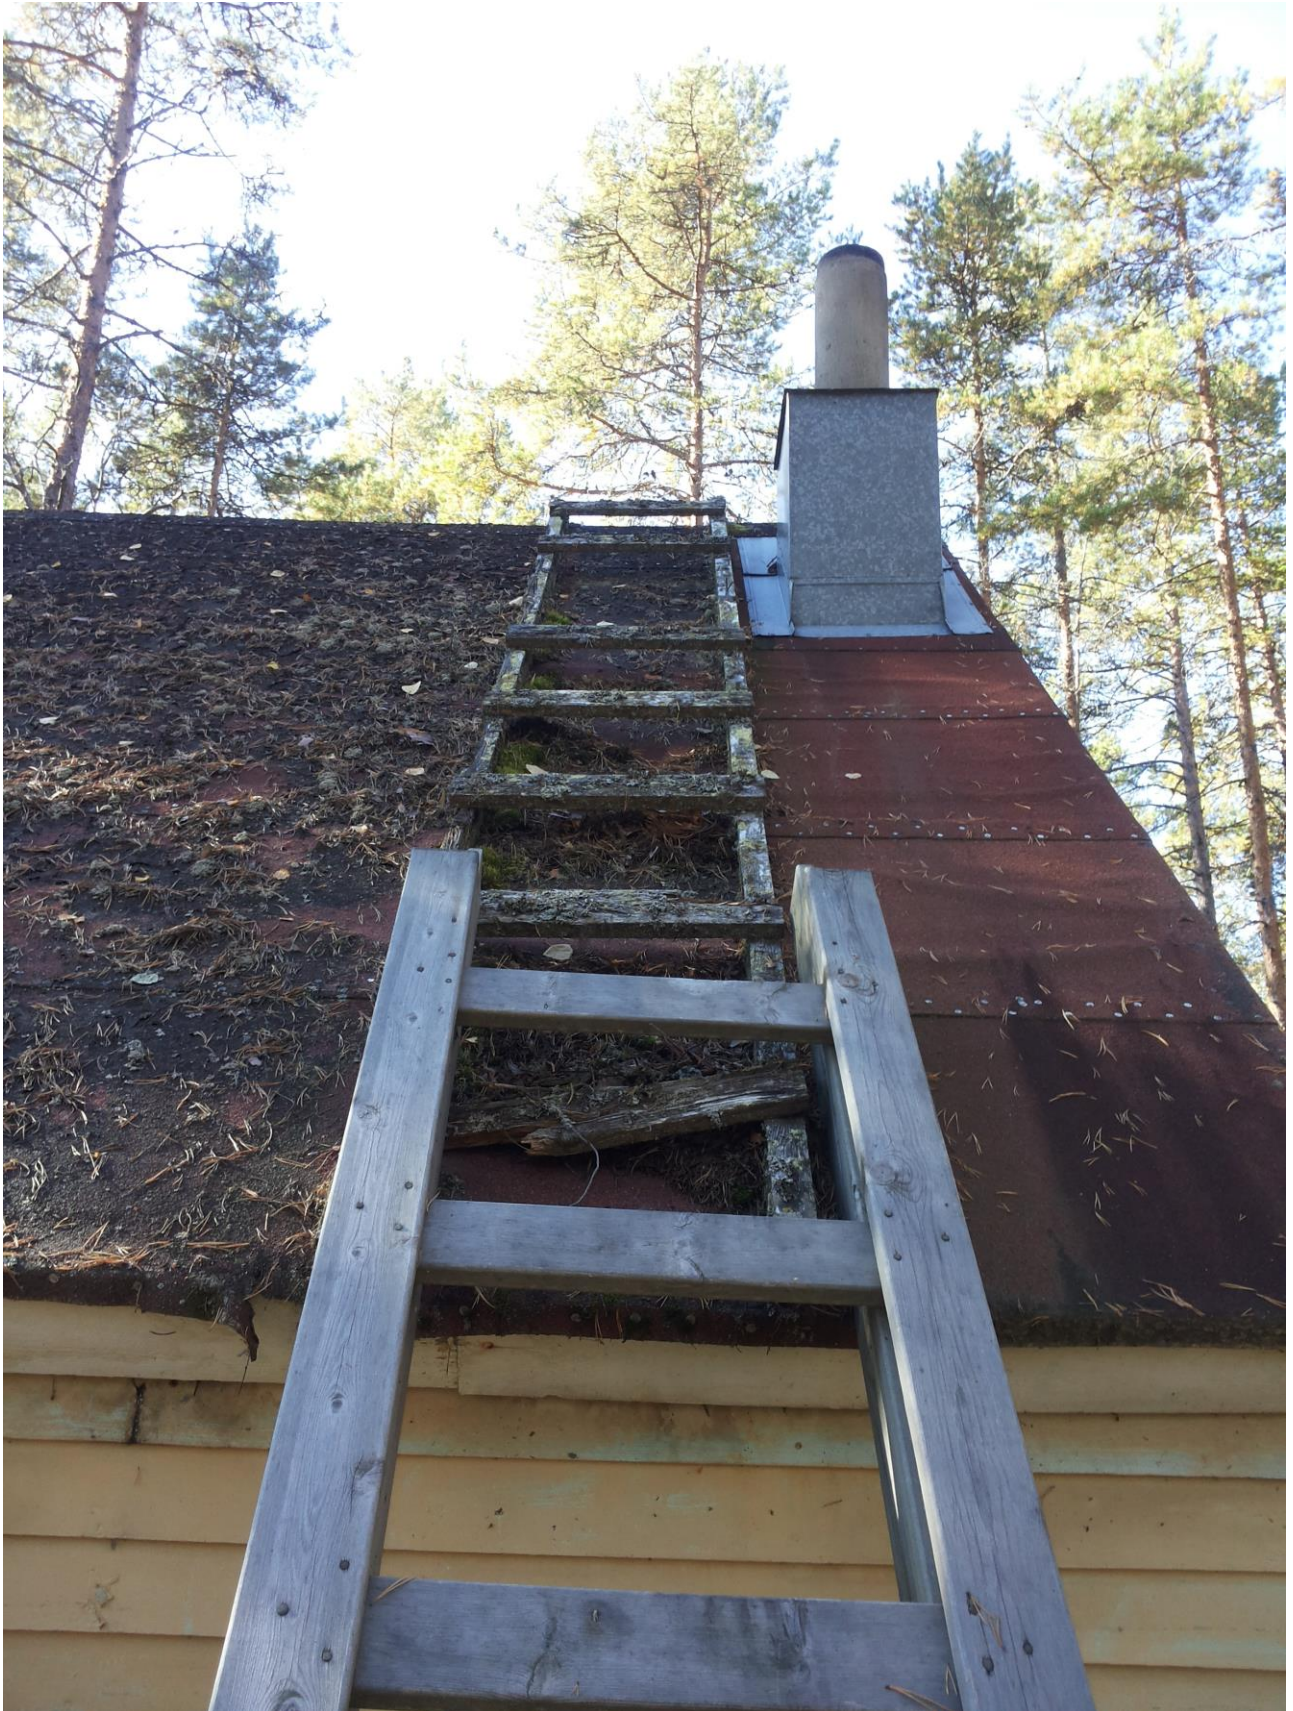
**Kuva 10. Lapetikkaat ovat lahot ja huonokuntoiset.**

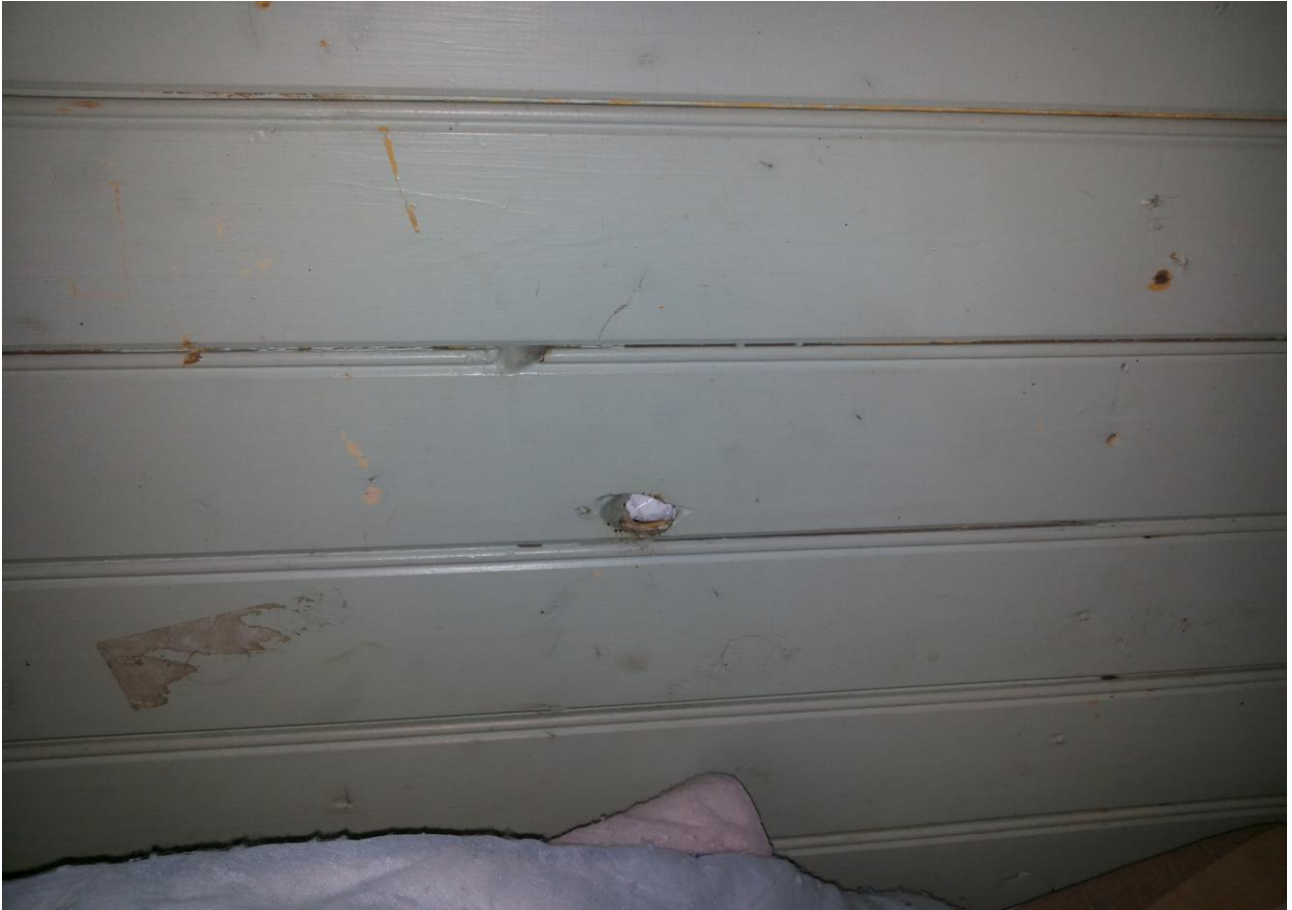
| 8.6<br>Muut sisätilat. | <p>Sisäpuolen maalipinnat ovat kuluneet ja haalistuneet. Lisäksi yhdessä paneelissa on reikä. Kts. kuva 11.</p> <p><i>Suosittelaa sisäpintojen maalausta tai käsiteltäväksi peittäväällä puunsuojalla. Reikä suositellaan paikattavaksi.</i></p> |

**Kuva 11. Maalipinta on kulunut. Paneelissa reikä.**

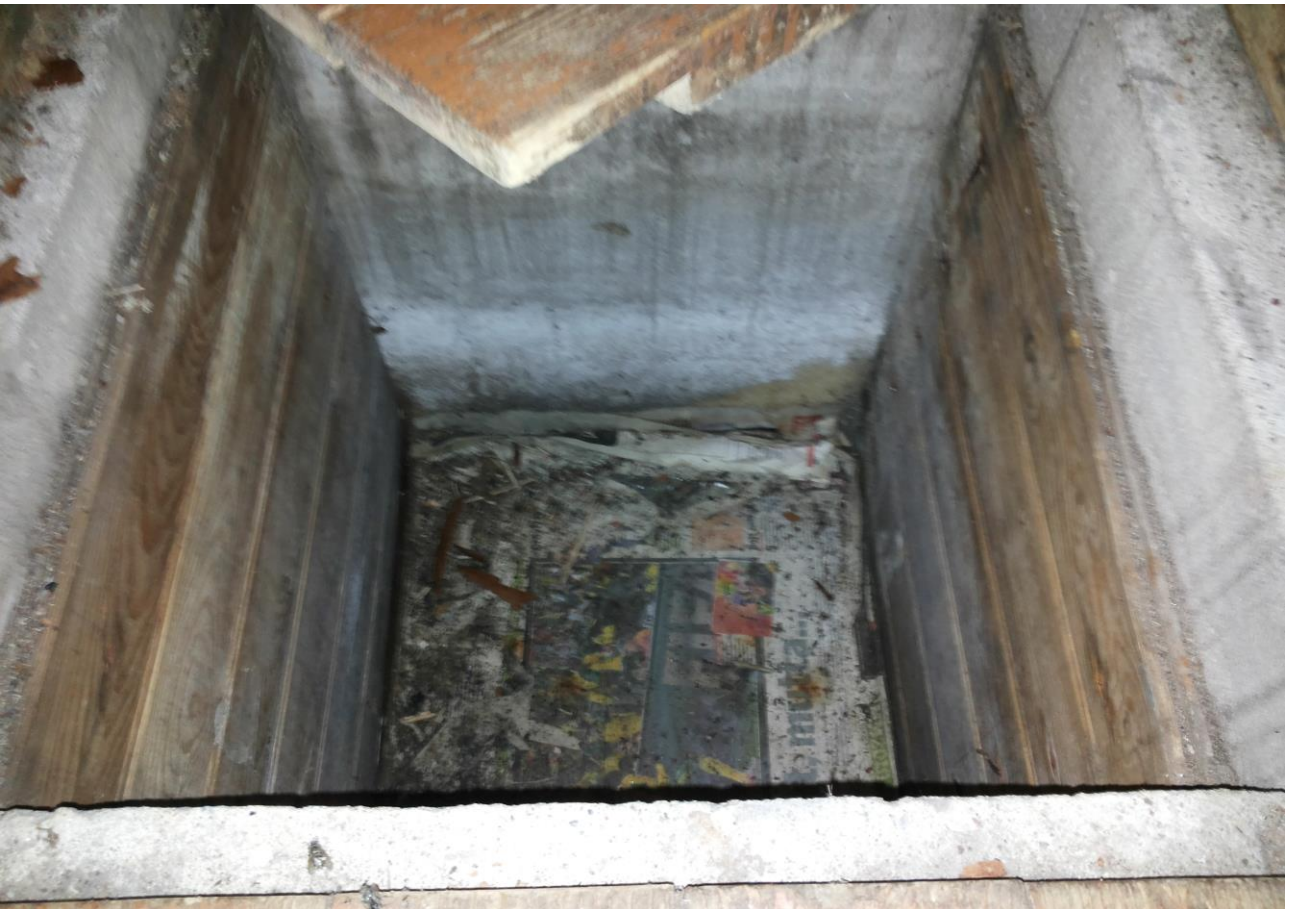
| 8.12<br>Muut laitteet ja varusteet | <p>Kylmäsäilytystila sijaitsee keittiön lattian alla. Kylmäsäilytystila on kostunut useamman kerran. Kylmäsäilytystilassa on osassa seiniä puupaneelit. Kts. kuva 12.</p> <p>Rakennuksessa ei ole sadevesijärjestelmää.</p> <p><i>Sadevesikouruja ja syöksytorvia suositellaan asennettavaksi huomioiden voimassa olevat suojelumääräykset. Suositellaan kylmäsäilytystilan puhdistusta ja puurakenteiden poistamista ko. tilasta.</i></p> |

**Kuva 12. Kylmäsäilytystila on käynyt kosteana. Puupaneelit kahdella reunalla.**
